Rapor Tarihi: 15.12.2022 17:21
Rapor No: 06-01-2127158
Mersis No: 0099054218300012

Full Plus Ekspertiz 4x4

Plaka	35BJG212	řanzıman Tipi	Otomatik
KM	40475	Yakıt Cinsi	Dizel
řase	SALVA5BN9HH222664	Motor Gücü	132 kw
Ruhsat Motor No	170130W0403204DT	Marka	Land Rover
Motor Hacmi	1999cc	Renđi	MAVİ
Model	Range Rover Evoque	İlk Tescil Tarihi	30-10-2017
Sonraki Muayene Tar.	31-01-2024	Model Yılı	2017
Araç Tipi	SUV	Ruhsat Sahibi	NEZİROĐLU MOTORLU ARAÇLAR
Kapı Sayısı	2 Kapı

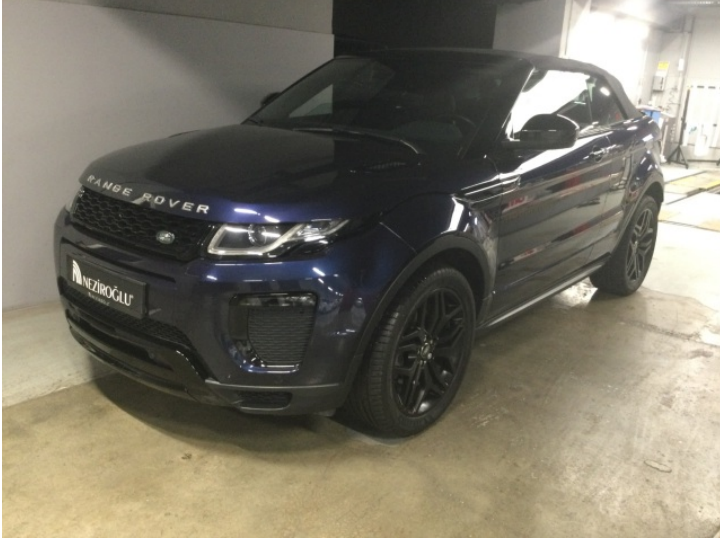
Çizik

Tampon, ön, Spoiler > Çizik

Tampon, ön, Ön tampon > Çizik
