Rapor Tarihi: 21.02.2023 10:00
Rapor No: 06-01-3037966
Mersis No: 0099054218300012

Full Plus Ekspertiz

06UK575

Araç Bilgileri

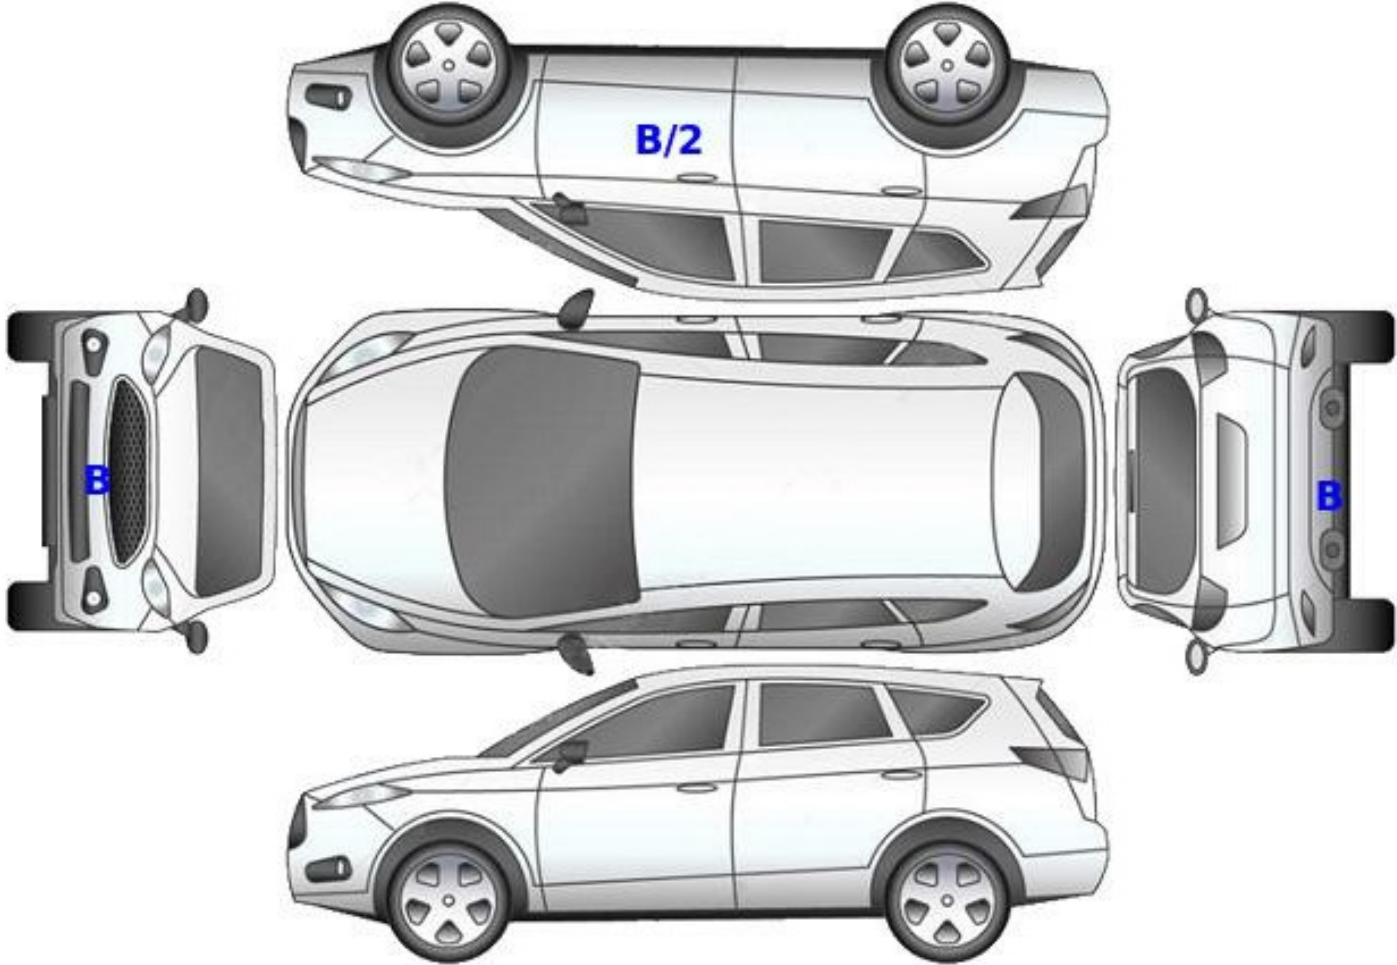
Kaporta Kontrolü(Değişmiş Boyanmış kontrolü)

B: Boyalı

B/2: Lokal Boyalı

D: Değişmiş

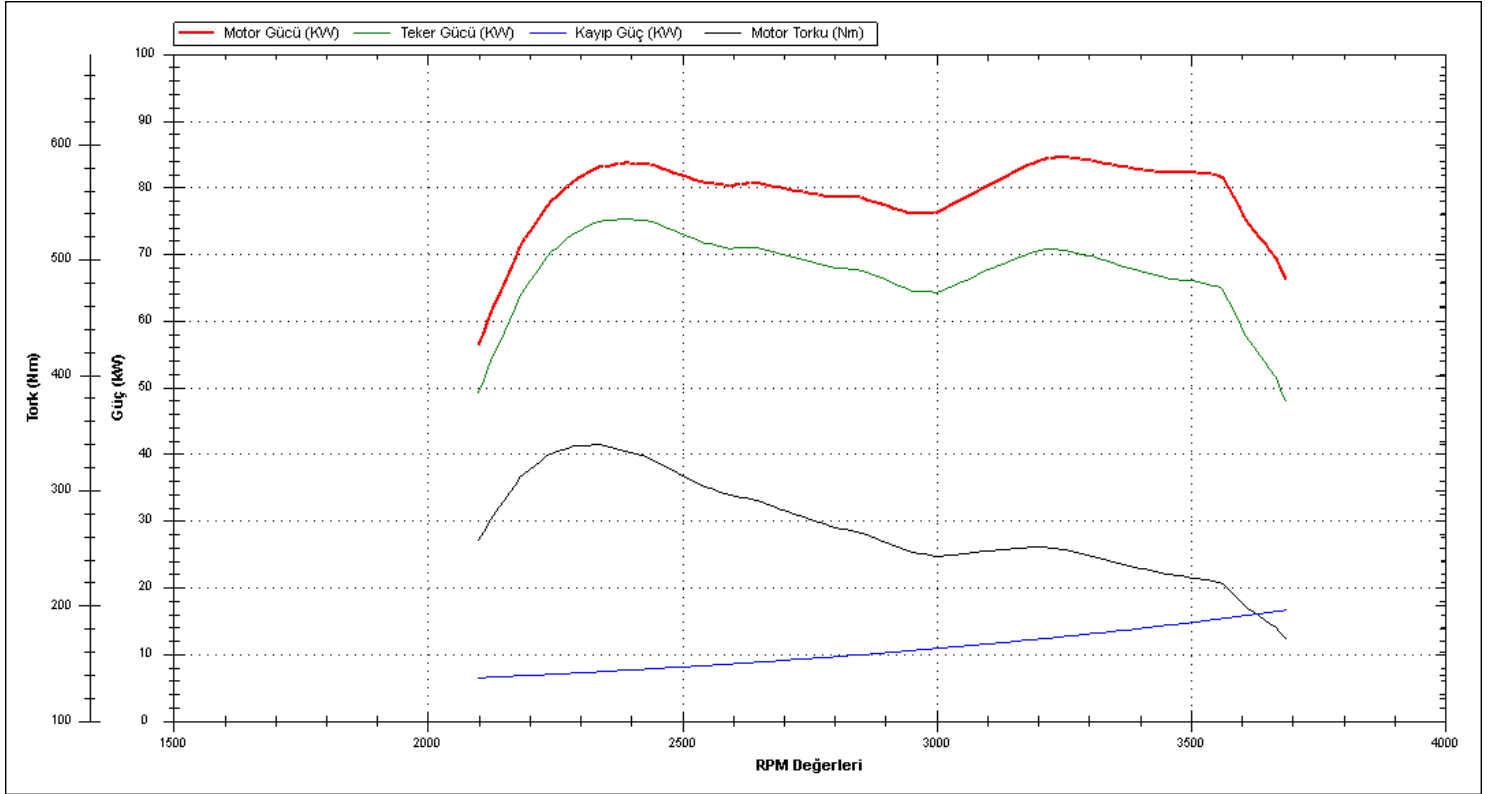
RPM (Devir/dk) Grafięi

Ölçülen Motor Torku 319 NM	Teker Torku 301 NM	Teker Gücü 69 KW	Test Hızı 151 km/h
Ruhsat Verisi Güç 80 KW	Test Sonucu Güç 76 KW	Kayıp Güç 7,2 KW	Performans % 95,00

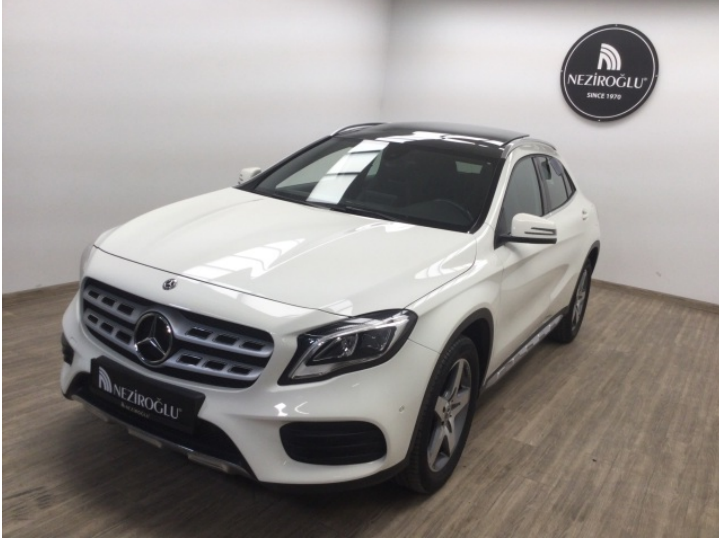
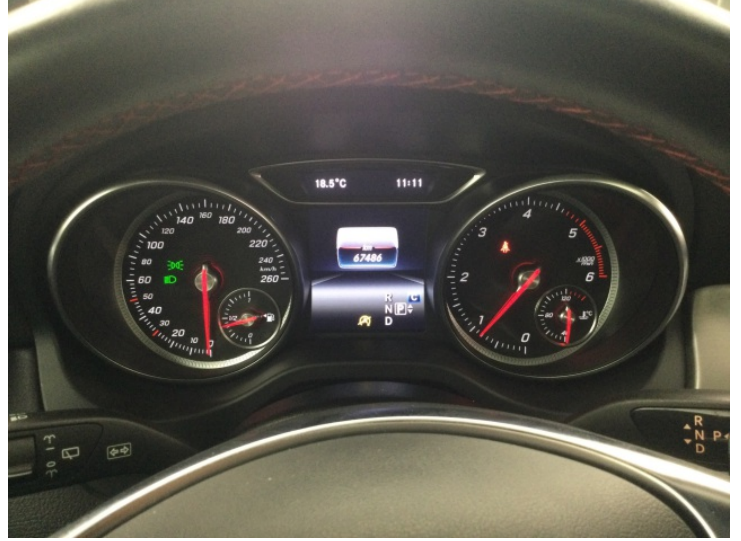
Araç Resimleri

Çizik

Tampon, ön, Spoiler > Çizik

Çamurluk, sağ, Çamurluk, sağ
> Çizik

Çamurluk, sağ arka, Çamurluk,
sağ arka > Çizik

Kapı, sağ arka, Kapı, sağ arka
> Çizik
