Rapor Tarihi: 07.03.2023 12:27  
Rapor No: 06-01-3085986  
Mersis No: 0099054218300012

# Full Plus Ekspertiz

## 34DUM433

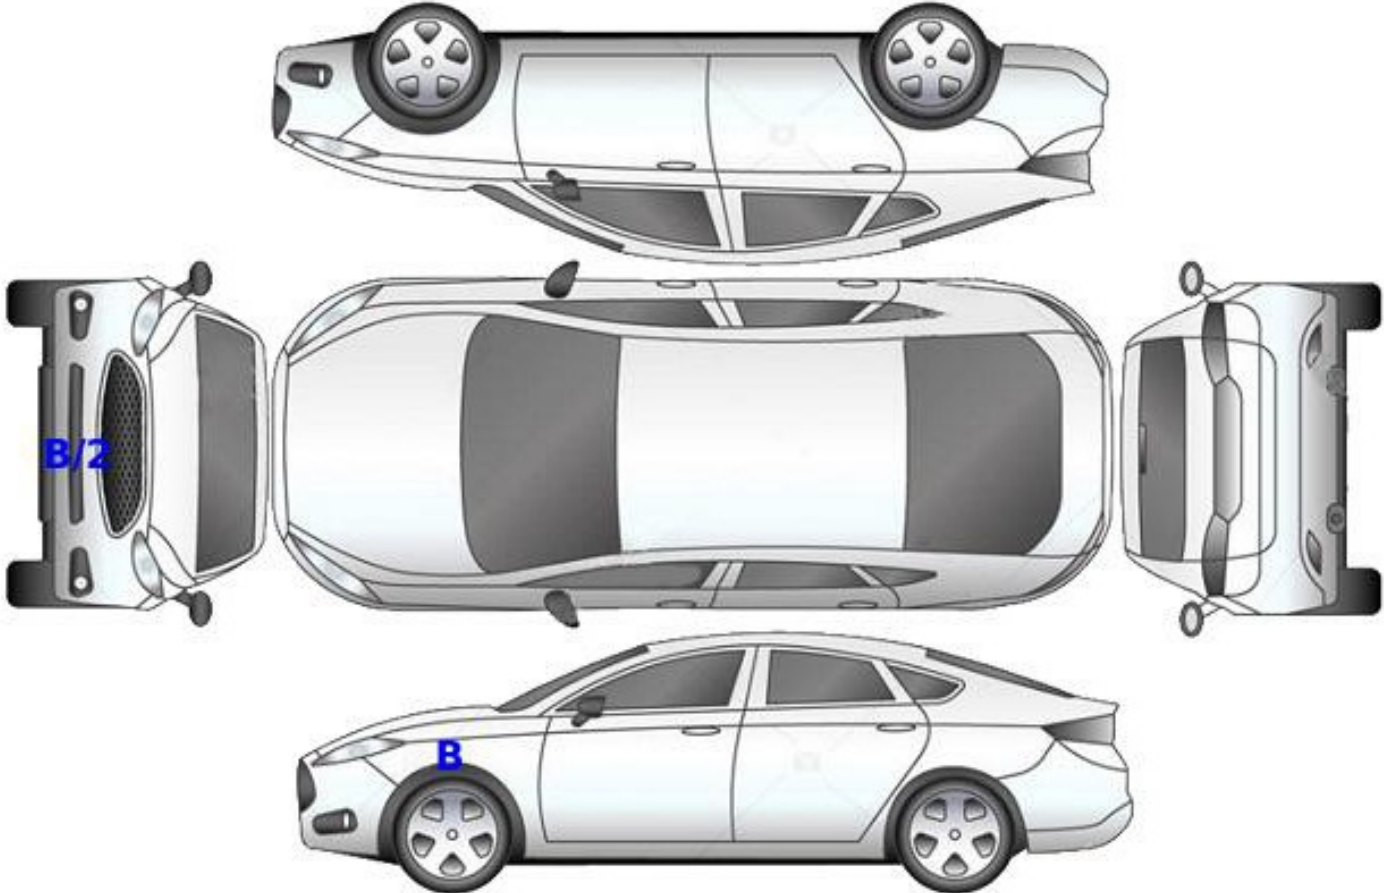
**Kaporta Kontrolü(Değışmiş Boyanmış kontrolü)**

**B: Boyalı****B/2: Lokal Boyalı****D: Değışmiş**

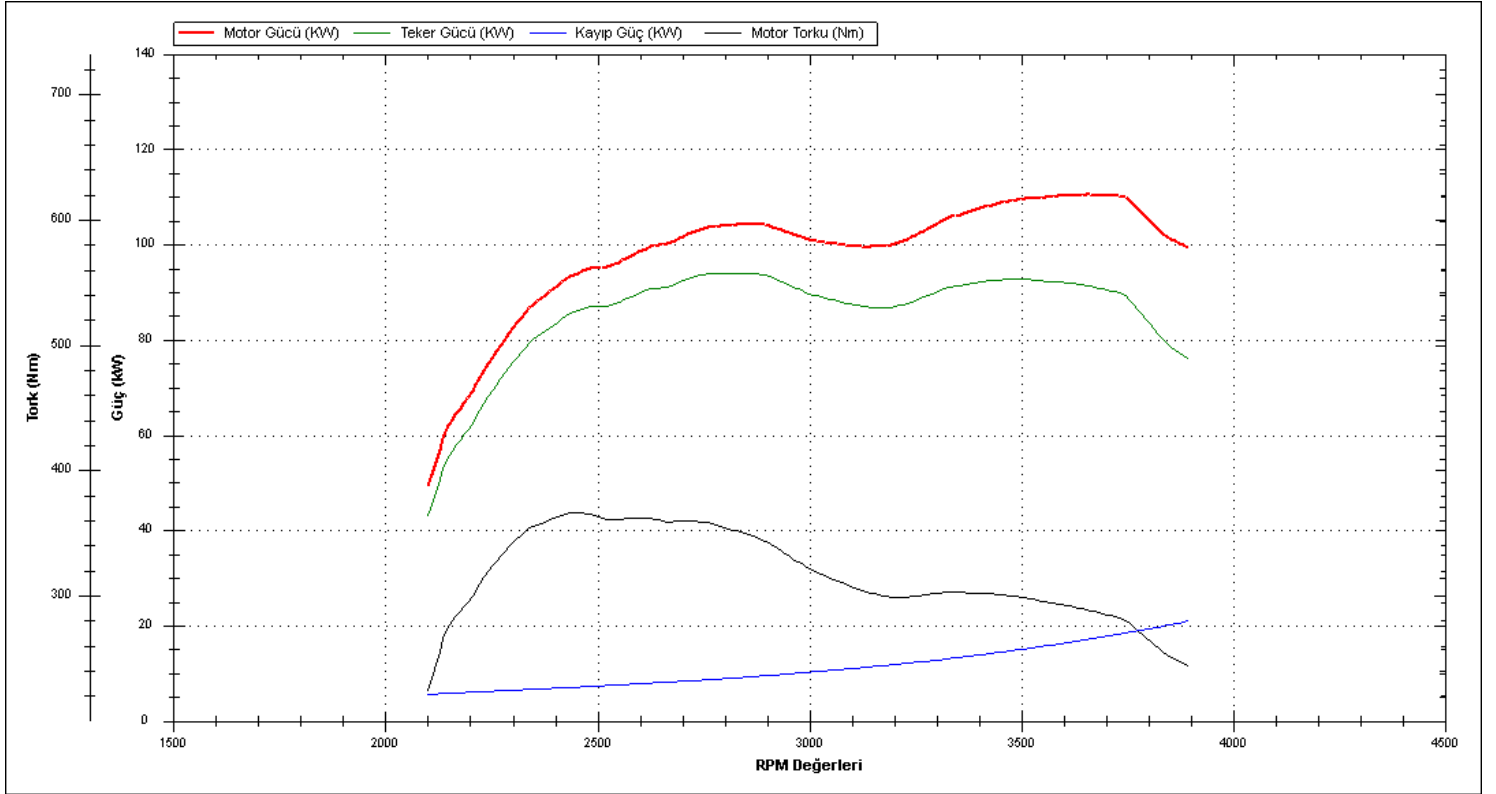
**RPM (Devir/dk) Grafiğı**

**Dinamometre Ölüm Değeri**

| Ölülen Motor Torku | Teker Torku | Teker Gücü | Test Hızı |
| 325 | 287 | 67 | 173 |
| Ruhsat Verisi Güç | Test Sonucu Güç | Kayıp Güç | Performans % |
| 73 | 78 | 12 | 100,00 |
