D-Expert

Full Plus Ekspertiz

Plaka	01AN347	Şanzıman Tipi	Otomatik
KM	67643	Yakıt Cinsi	Benzin
Şase	WAUZZZ8V8LA085652	Motor Gücü	110 kw
Ruhsat Motor No	DPC374273	Marka	Audi
Motor Hacmi	1498cc	Renđi	BEYAZ
Model	A3	İlk Tescil Tarihi	15-06-2020
Sonraki Muayene Tar.	26-05-2023	Model Yılı	2020
Araç Tipi	Hatchback	Ruhsat Sahibi	NSN MOTORLU ARAÇLAR
Kapı Sayısı	5 Kapı

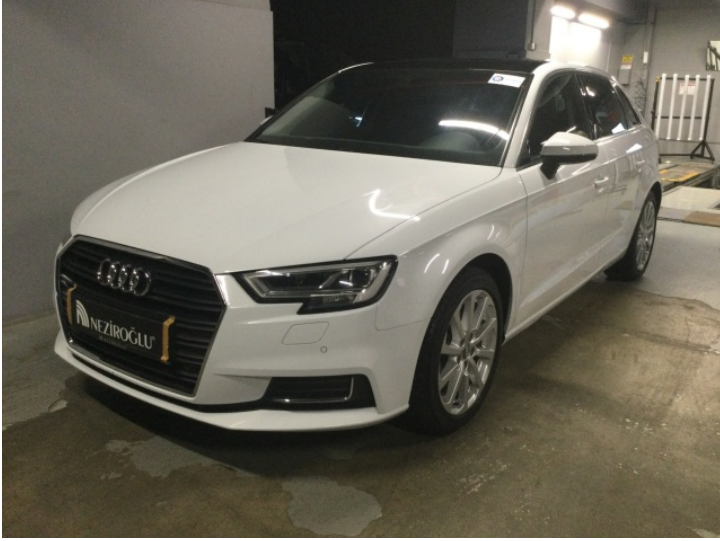
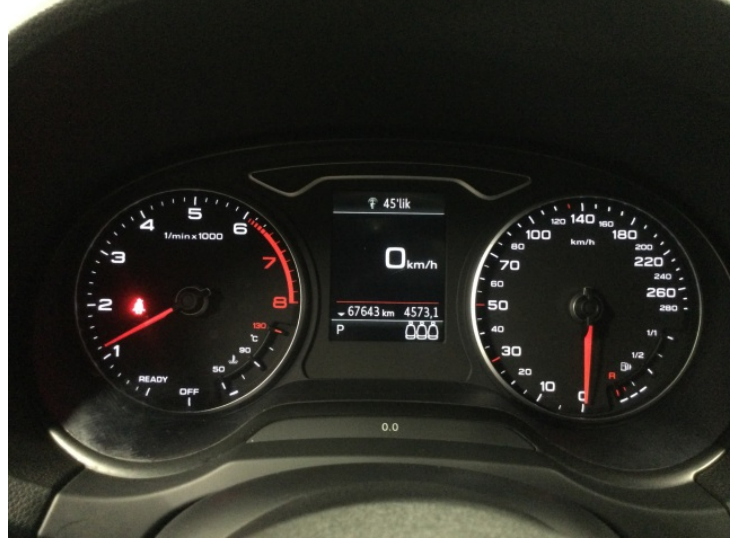
Ara Resimleri

izik

Tampon, n, n tampon >
izik

Vuruk

Marřbiyel, saė, Marřbiyel, saė
> Ezik

Marřbiyel, sol, Marřbiyel, sol >
Ezik
