TÜV SÜD Doğuş Ekspertiz ve Danışmanlık  
Hizmetleri Ltd. Şti.

# Full Plus Ekspertiz

## 34DLY802

**Ara Bilgileri**

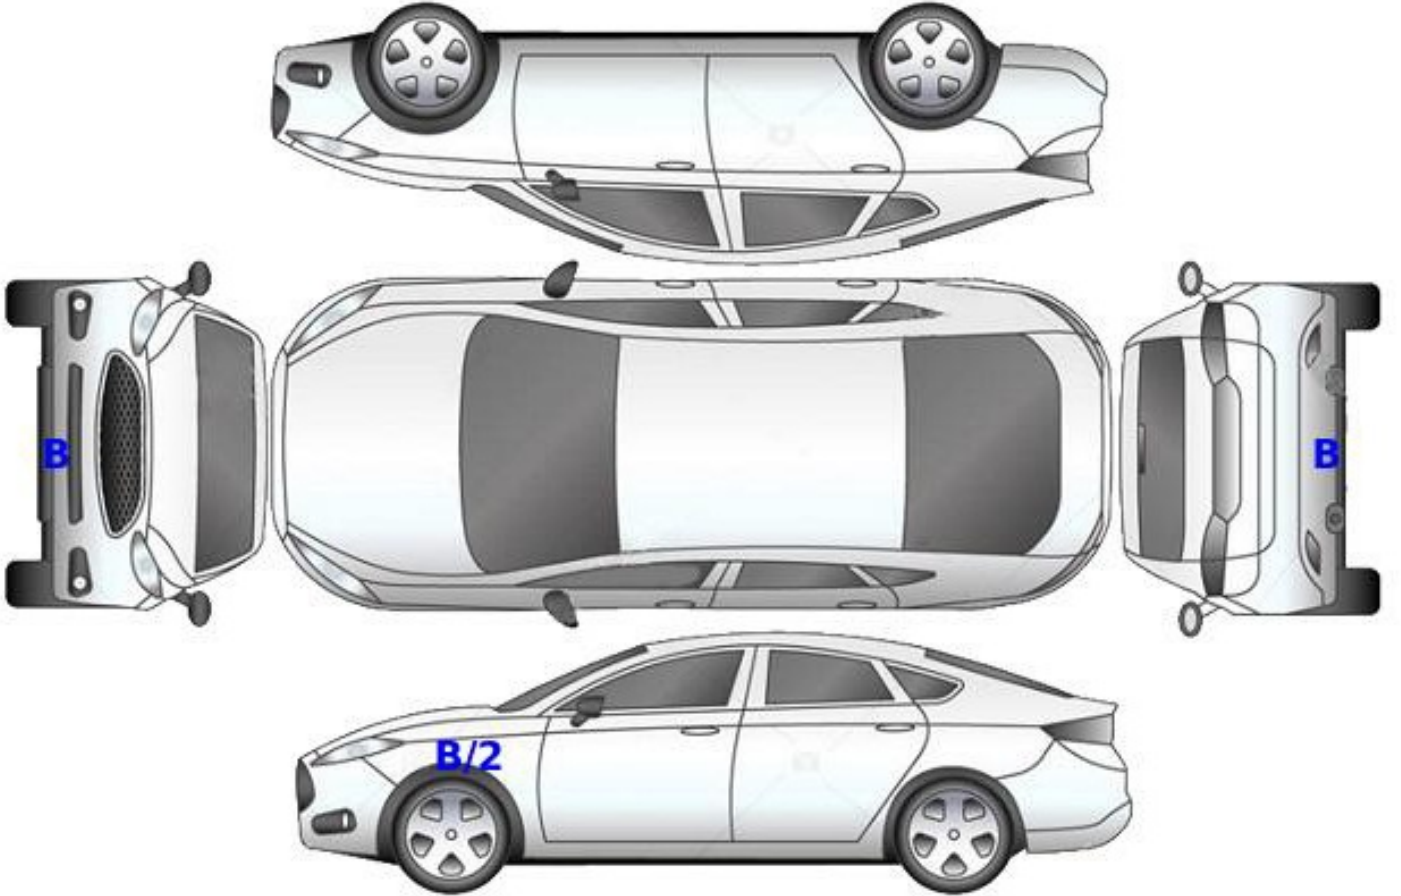
**Kaporta Kontrolü(Değışmiş Boyanmış kontrolü)**

**B: Boyalı****B/2: Lokal Boyalı****D: Değışmiş**

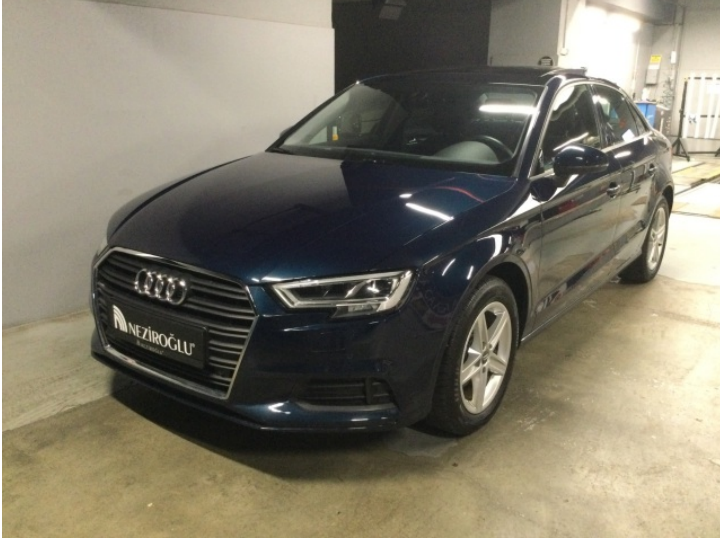
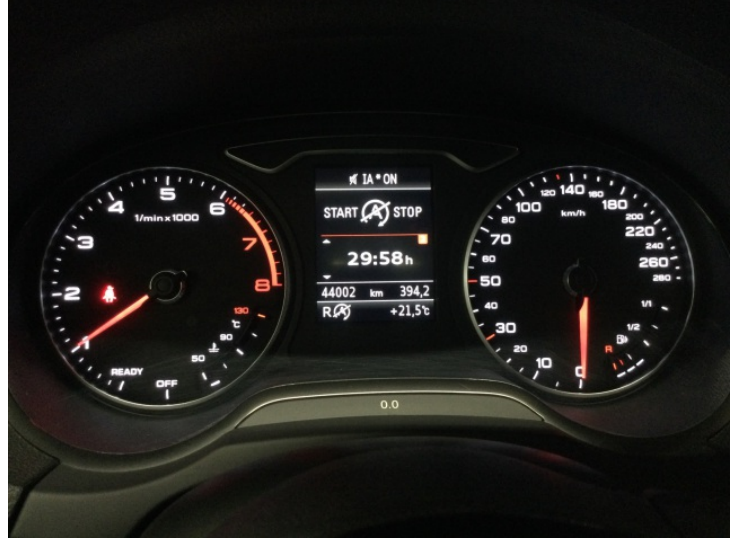
### Araç Resimleri

Motor kaputu, Motor kaputu >  
Taş izi

Araçın teknik özelliklerinden dolayı dyno test yapılamadı. Araçın tavanın da boyasız göçük düzeltme işlemi yapılmış.
