TÜV SÜD Dođuş Ekspertiz ve Danışmanlık
Hizmetleri Ltd. Şti.

Rapor Tarihi: 14.06.2022 14:57
Rapor No: 06-01-1088503
Mersis No: 0099054218300012

Full Plus Ekspertiz

Plaka	16ALL056	Şanzıman Tipi	Otomatik
KM	31526	Yakıt Cinsi	Dizel
Şase	WBA7M7102M7H00383	Motor Gücü	85 kw
Ruhsat Motor No	30906209	Motor Hacmi	1496cc
Marka	BMW	Renği	KIRMIZI
Model	1 Serisi	İlk Tescil Tarihi	04-12-2020
Sonraki Muayene Tar.	09-10-2023	Model Yılı	2020
Araç Tipi	Hatchback	Ruhsat Sahibi	NSN MOTORLU ARAÇLAR
Kapı Sayısı	5 Kapı

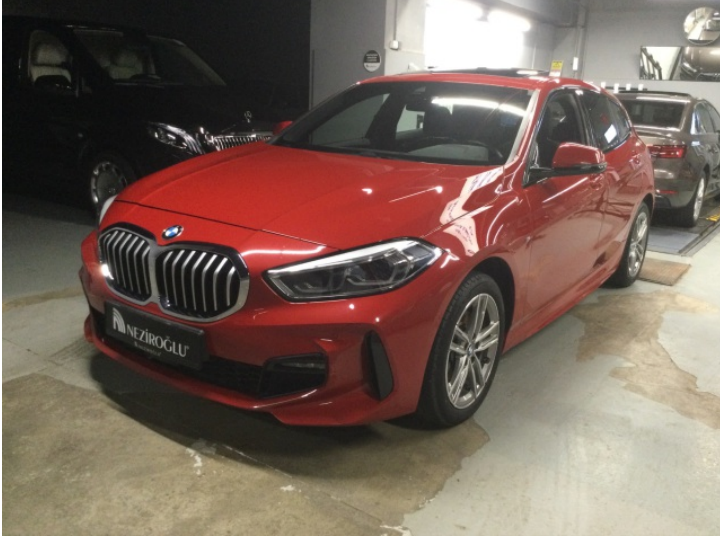
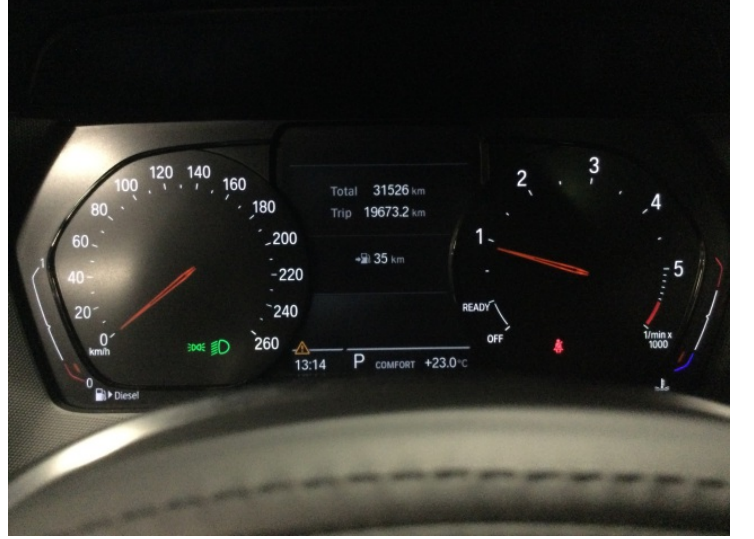
Araç Resimleri

Tampon, arka, Arka tampon >
Rötüş

Camlar, Ön cam > Taş
Izi

Aracın teknik özelliklerinden dolayı dyno test yapılamadı. Aracın sağ ön kapı da boyasız göçük düzeltme işlemi yapılmış. Aracın mikron değerleri yüksek.
