TÜV SÜD Doğuş Ekspertiz ve Danışmanlık  
Hizmetleri Ltd. Şti.

# Full Plus Ekspertiz

## 06DCR811

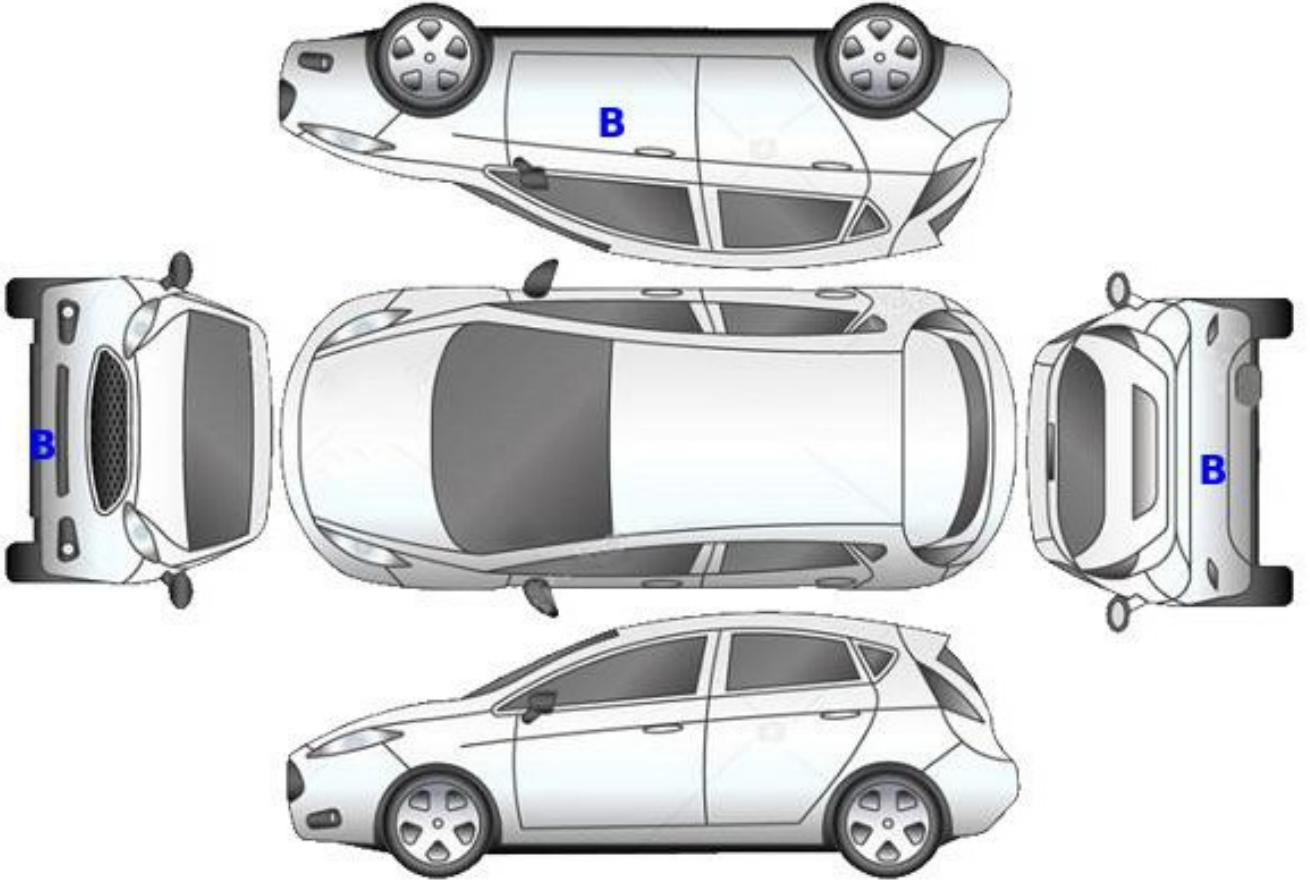
**Kaporta Kontrolü(Değişmiş Boyanmış kontrolü)**

**B: Boyalı****B/2: Lokal Boyalı****D: Değişmiş**

Marşbiyel, sağ - Boyalı  
Çamurluk ağız - Lokal Boya

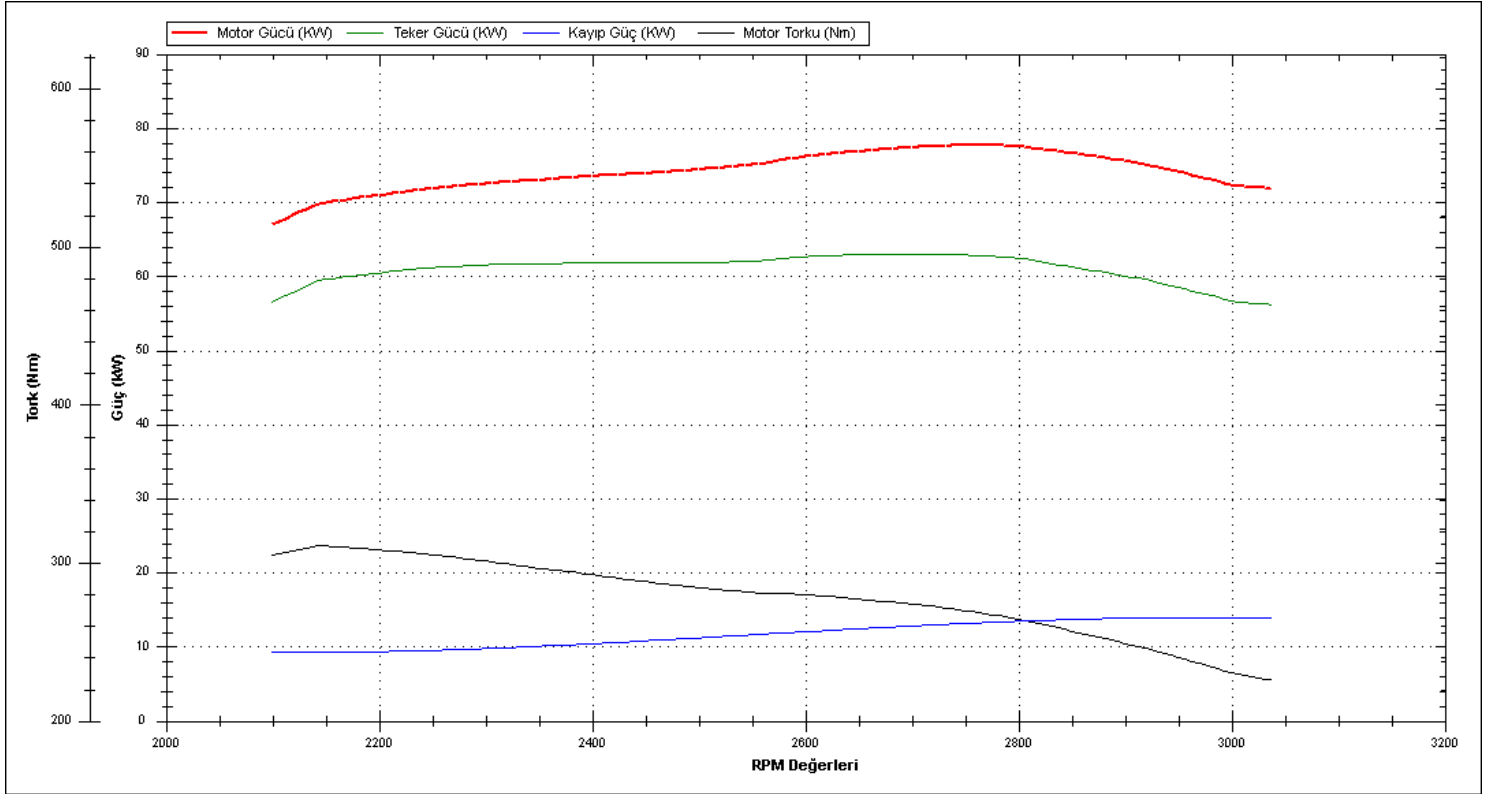
**RPM (Devir/dk) Grafiğı**

| Ölülen Motor Torku | Teker Torku | Teker Gücü | Test Hızı |
| 350 | 294 | 73 | 178 |
| Ruhsat Verisi Güç | Test Sonucu Güç | Kayıp Güç | Performans % |
| 85 | 82 | 10 | 96,47 |

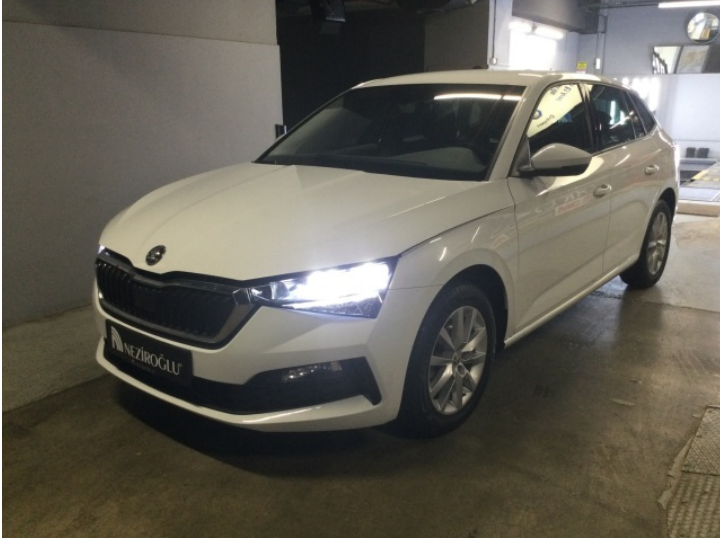
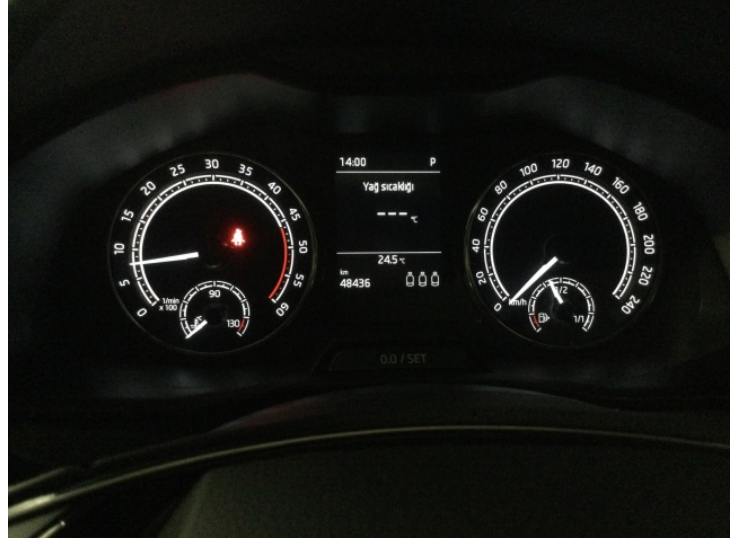
### Araç Resimleri

Kapı, sol ön, Kapı, sol ön >  
Ezik

Marşbiyel, sağ  
Çamurluk, sağ arka

Aracın motor kaput,sol ön kapı da boyasız göçük düzeltme işlemi yapılmış.
