# Full Plus Ekspertiz

## 34EAH932

## Araç Bilgileri

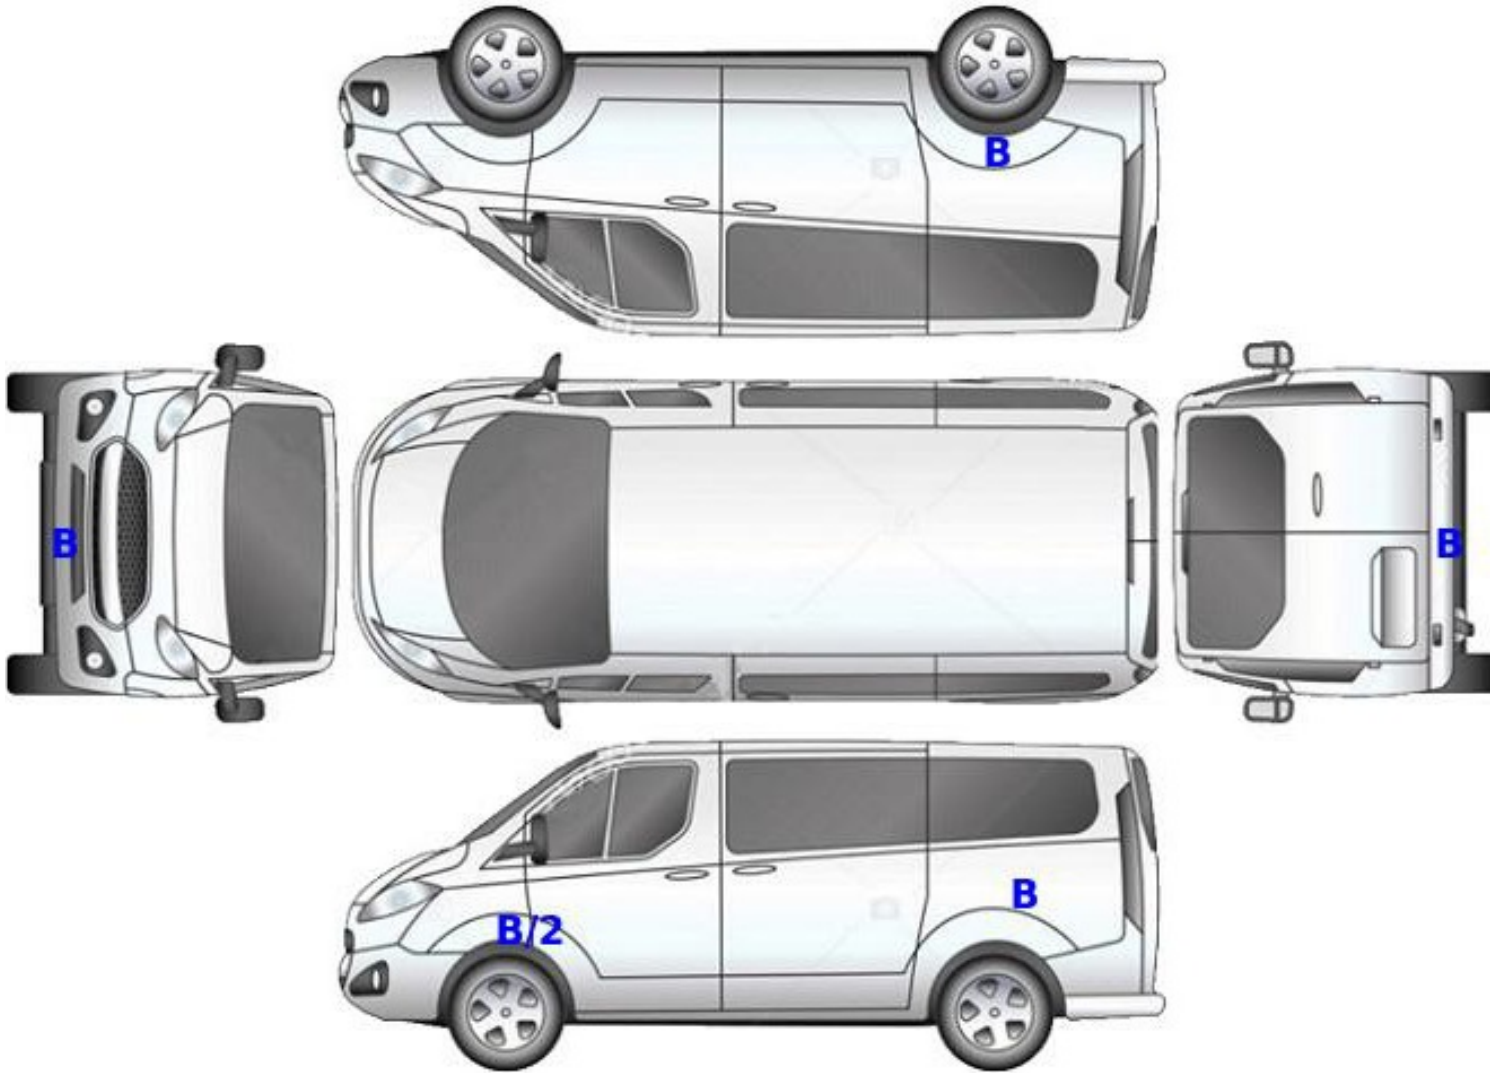
## Kaporta Kontrolü(Deđişmiş Boyanmış kontrolü)

**B: Boyalı**

**B/2: Lokal Boyalı**

**D: Deđişmiş**

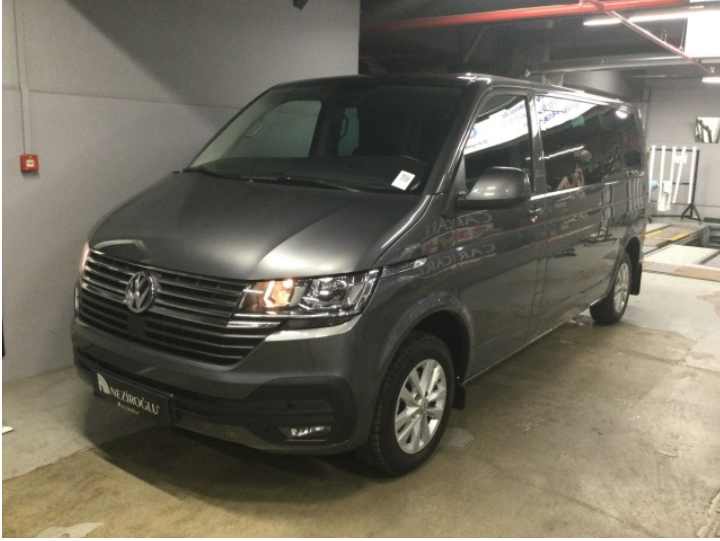
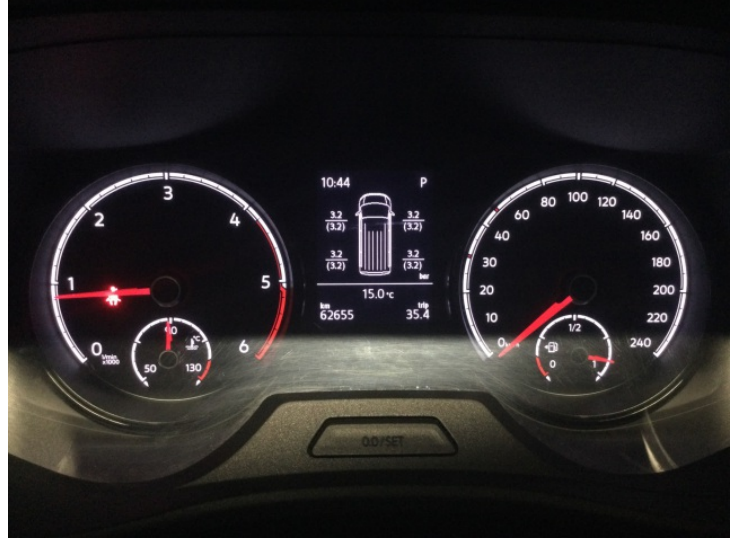
### Araç Resimleri

### Vuruk

Tavan, Tavan > Ezik

Bagaj kapađı/kapısı, Bagaj kapısı > Ezik

Bagaj kapađı/kapısı, Bagaj kapısı > Yakıcı Madde ile Zarar Görmüş

Kapı, sol ön, Kapı, sol ön > Rötüş
