TÜV SÜD Doğuş Ekspertiz ve Danışmanlık  
Hizmetleri Ltd. Şti.

Rapor Tarihi: 21.03.2023 09:56  
Rapor No: 06-01-3141497  
Mersis No: 0099054218300012

# Full Plus Ekspertiz

## 41EA993

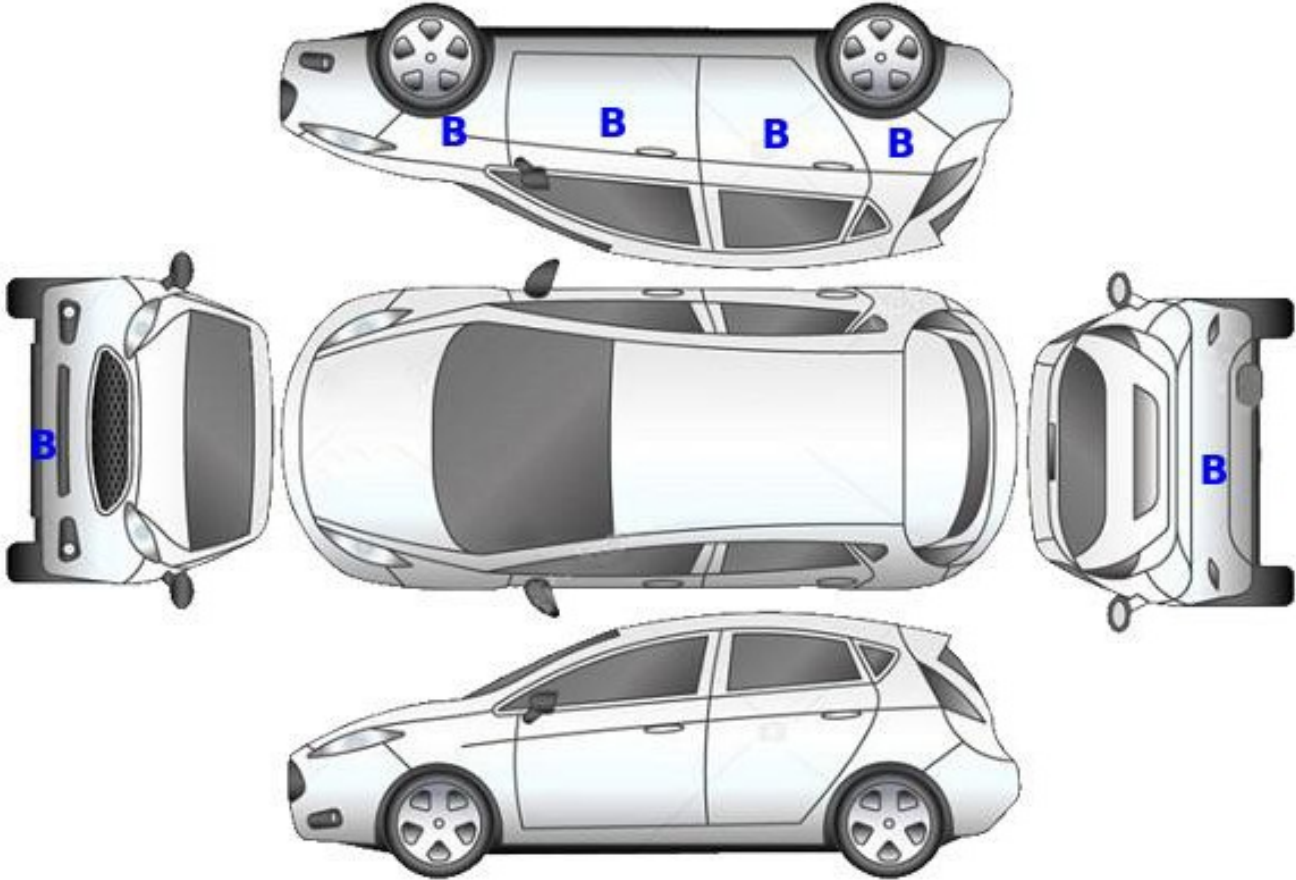
**Kaporta Kontrolü(Değışmiş Boyanmış kontrolü)**

**B: Boyalı****B/2: Lokal Boyalı****D: Değışmiş**

Marşbiyel, sağ - Boyalı

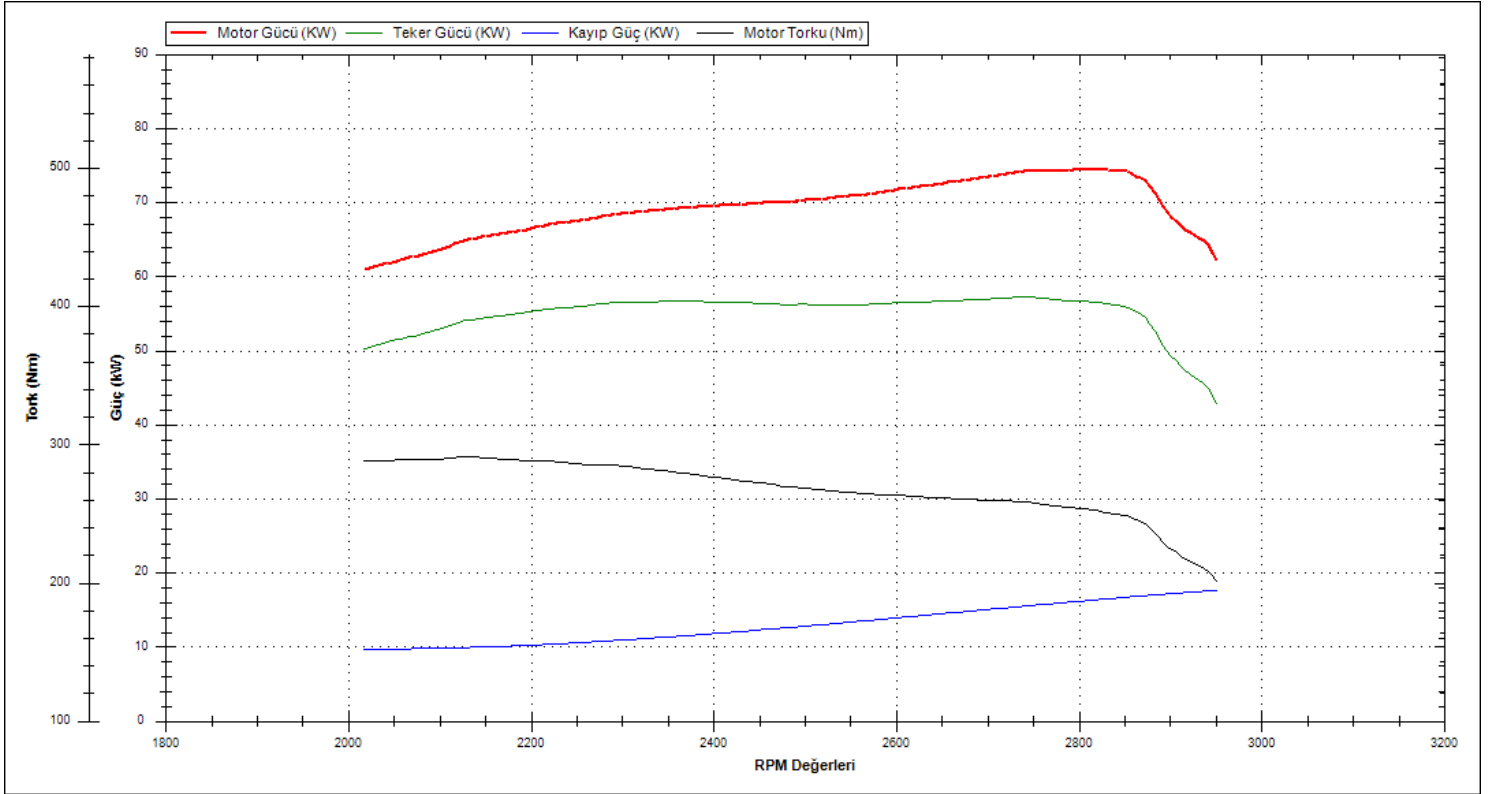
**RPM (Devir/dk) Grafiđi**

| Ölülen Motor Torku | Teker Torku | Teker Gücü | Test Hızı |
| 290 | 242 | 51 | 151 |
| Ruhsat Verisi Güç | Test Sonucu Güç | Kayıp Güç | Performans % |
| 73 | 68 | 13 | 93,15 |

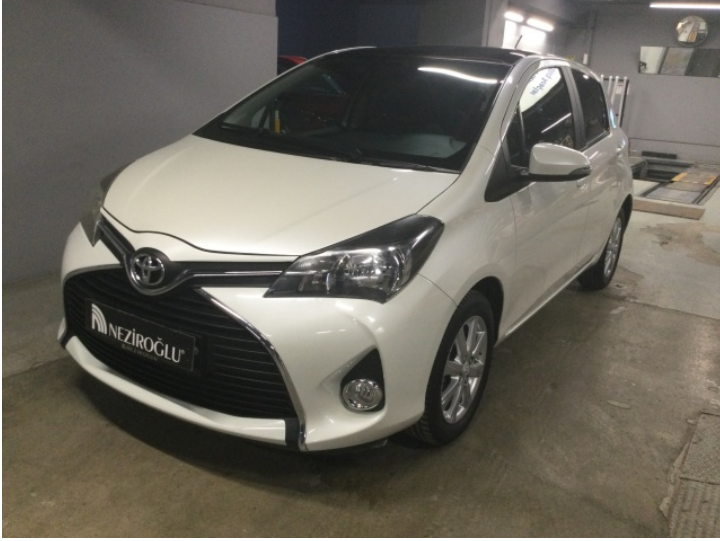
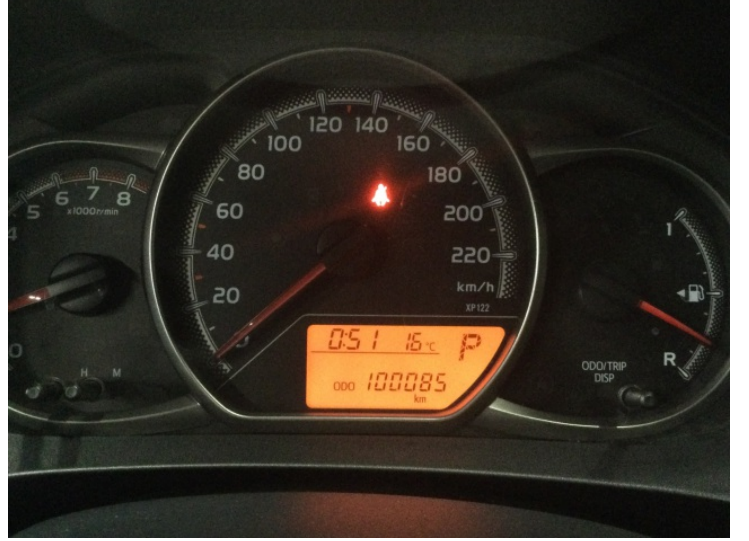
## Araç Resimleri

Kapı, sol arka, Kapı, sol arka > Ezik

Kapı, sol ön, Kapı, sol ön > Ezik

Bagaj kapağı/kapısı, Bagaj kapısı > Ezik

Aracın sol arka kapı ,bagaj kapağında boyasız göçük düzeltme işlemi yapılmış.
