Rapor Tarihi: 17.03.2023 11:10  
Rapor No: 06-01-2138742  
Mersis No: 0099054218300012

# Full Plus Ekspertiz

## 34DLL446

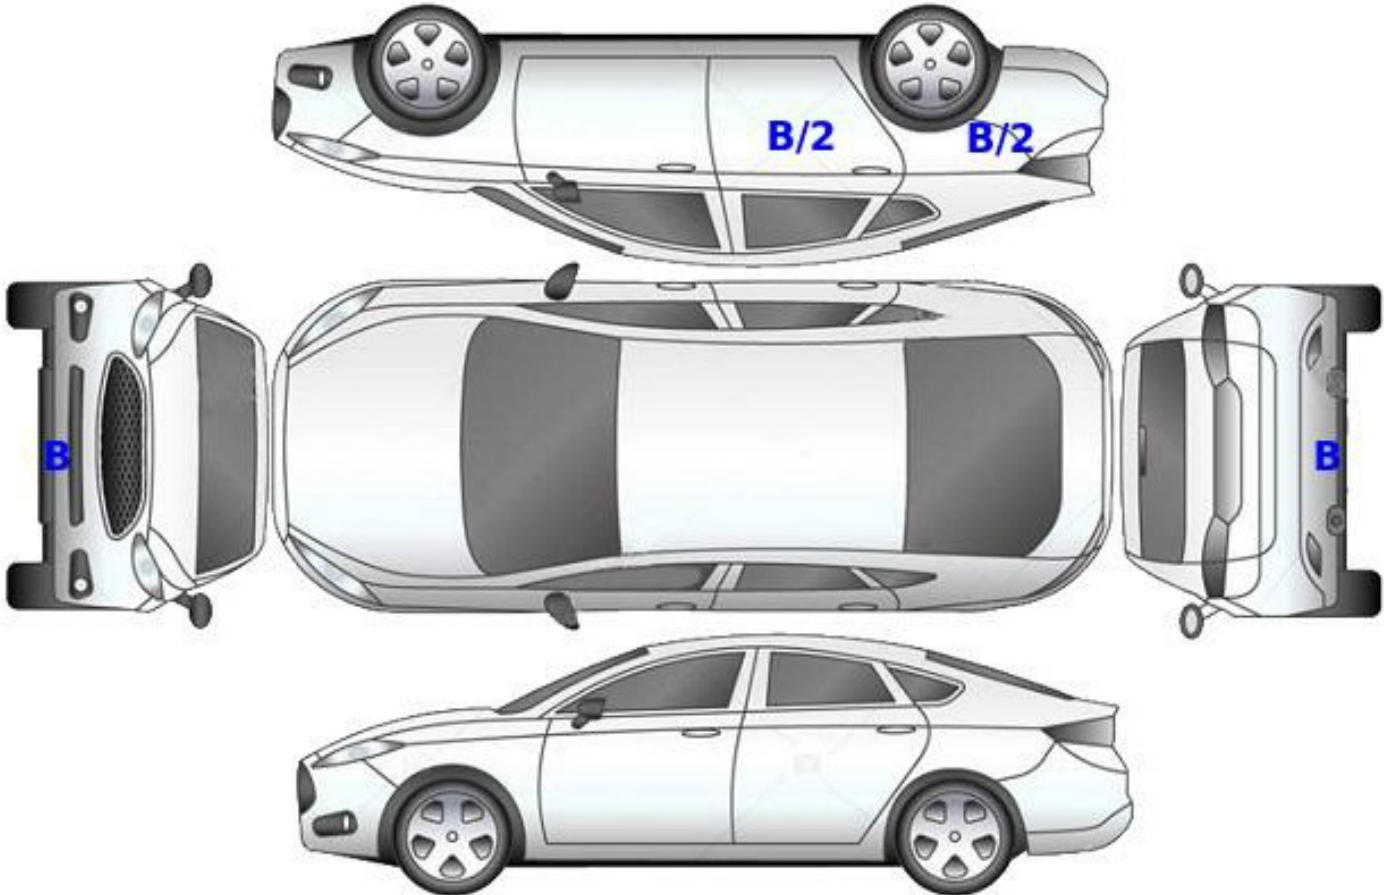
**Kaporta Kontrolü(Değışmiş Boyanmış kontrolü)**

**B: Boyalı****B/2: Lokal Boyalı****D: Değışmiş**

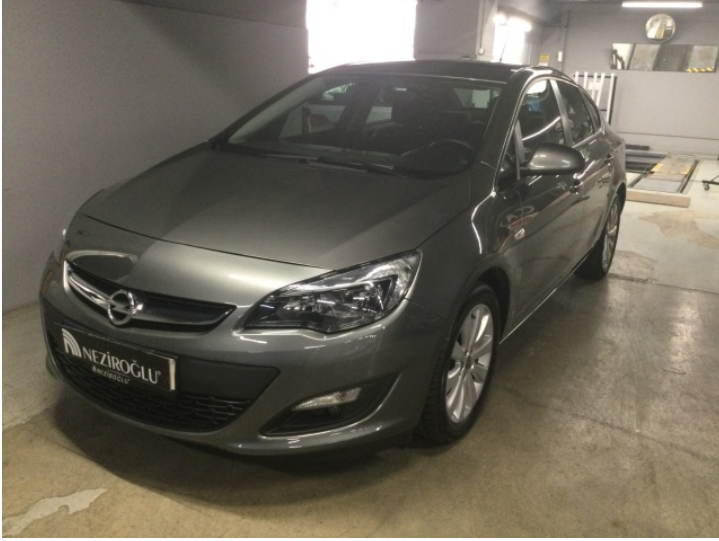
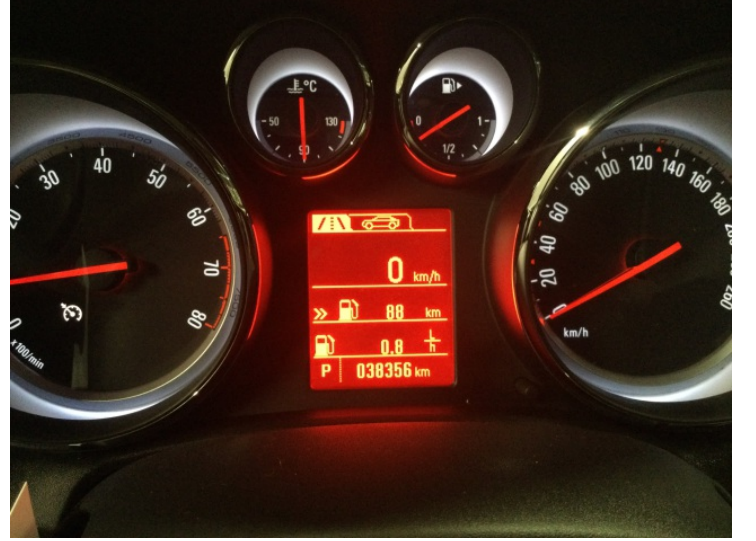
### Araç Resimleri

Kapı, sağ ön, Kapı, sağ ön > Rötüş

Çamurluk, sol arka, Çamurluk, sol arka > Rötüş

Kapı, sol arka, Kapı, sol arka > Rötüş

Çamurluk, sol, Çamurluk, sol > Rötüş

Motor kaputu, Motor kaputu > Rötüş

Sağ ön jant çizik.

Aracın sol ön kapı,sol arka kapı,motor kaput unda boyasız göçük düzeltme işlemi yapılmış .
