Rapor Tarihi: 21.03.2023 09:57  
Rapor No: 06-01-2136146  
Mersis No: 0099054218300012

# Full Plus Ekspertiz 4x4

## 34EDT757

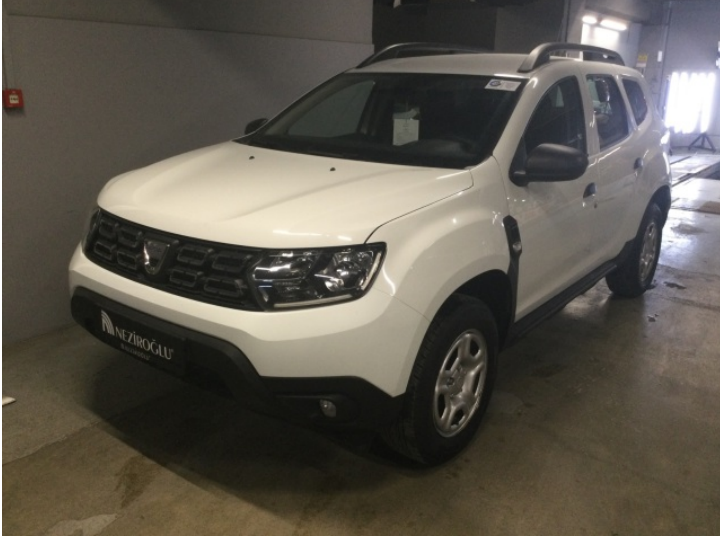
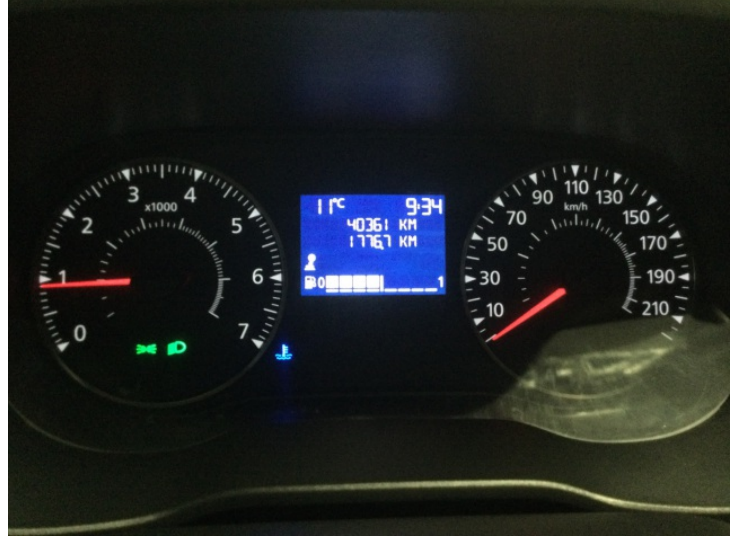
### Araç Resimleri

### Çizik

Tampon, arka, Arka tampon >  
Çizik

### Vuruk

Çamurluk, sağ arka, Çamurluk,  
sağ arka > Ezik
