TÜV SÜD Doğuř Ekspertiz ve Danıřmanlık  
Hizmetleri Ltd. řti.

# Full Plus Ekspertiz

## 06BFD888

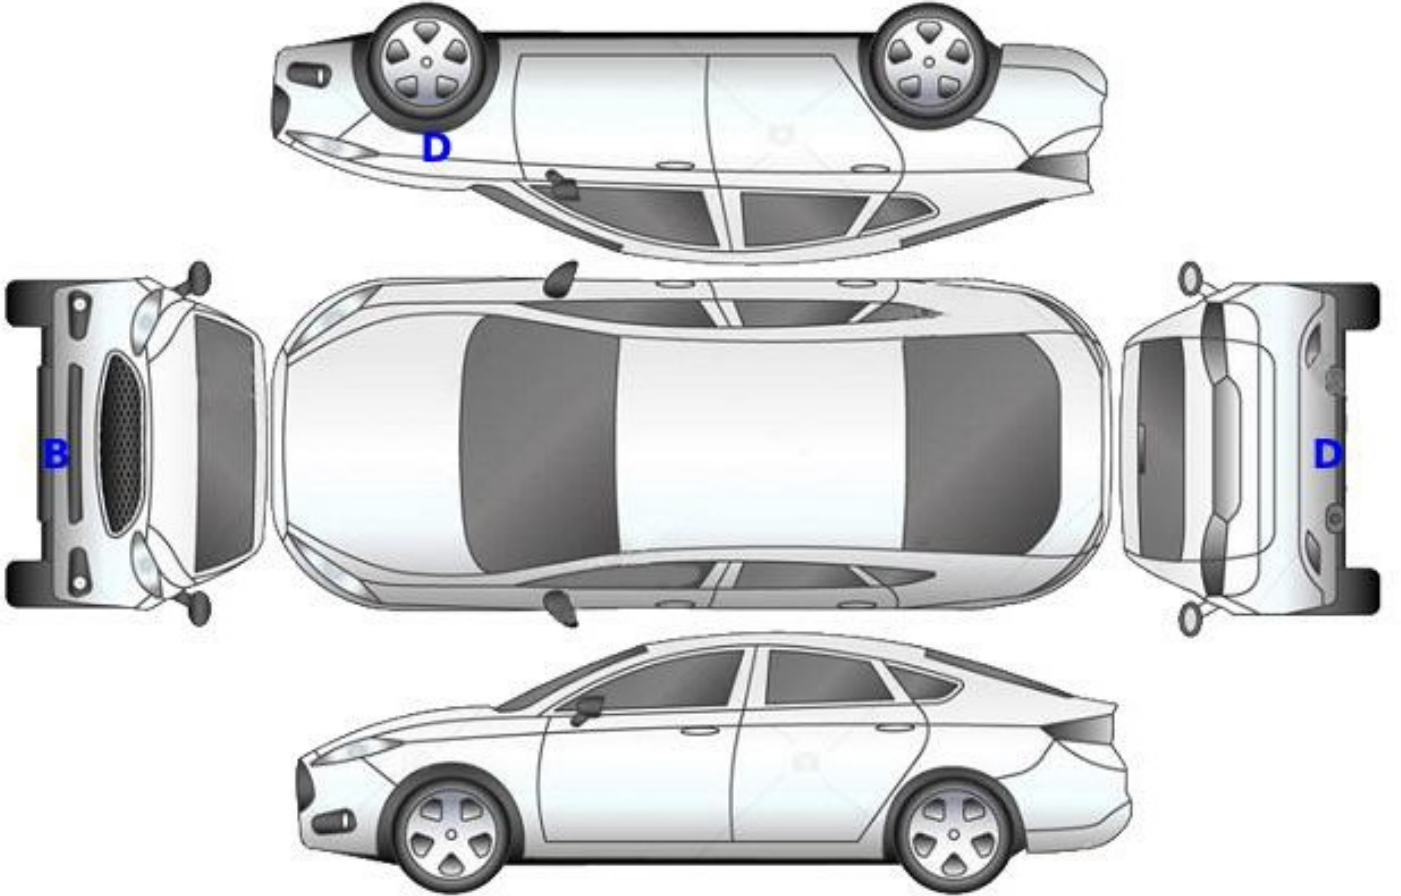
**Kaporta Kontrolü(Değışmiş Boyanmış kontrolü)**

**B: Boyalı****B/2: Lokal Boyalı****D: Değışmiş**

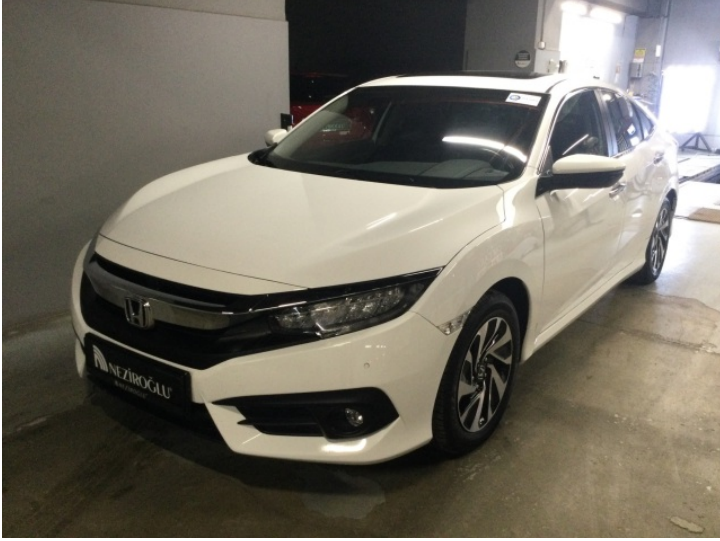
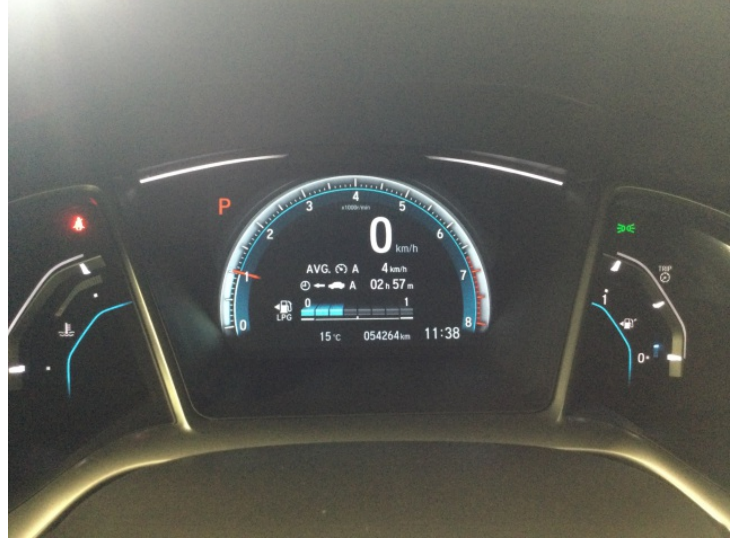
### Araç Resimleri

Marşbiyel, sağ, Marşbiyel  
plastiği, sağ > Çizik

Farlar, Far camı, sol > Deforme  
Olmuş

Farlar, Far camı, sağ >  
Deforme Olmuş
