TÜV SÜD Dođuş Ekspertiz ve Danışmanlık
Hizmetleri Ltd. Şti.

Full Plus Ekspertiz

34FML745

Ara Bilgileri

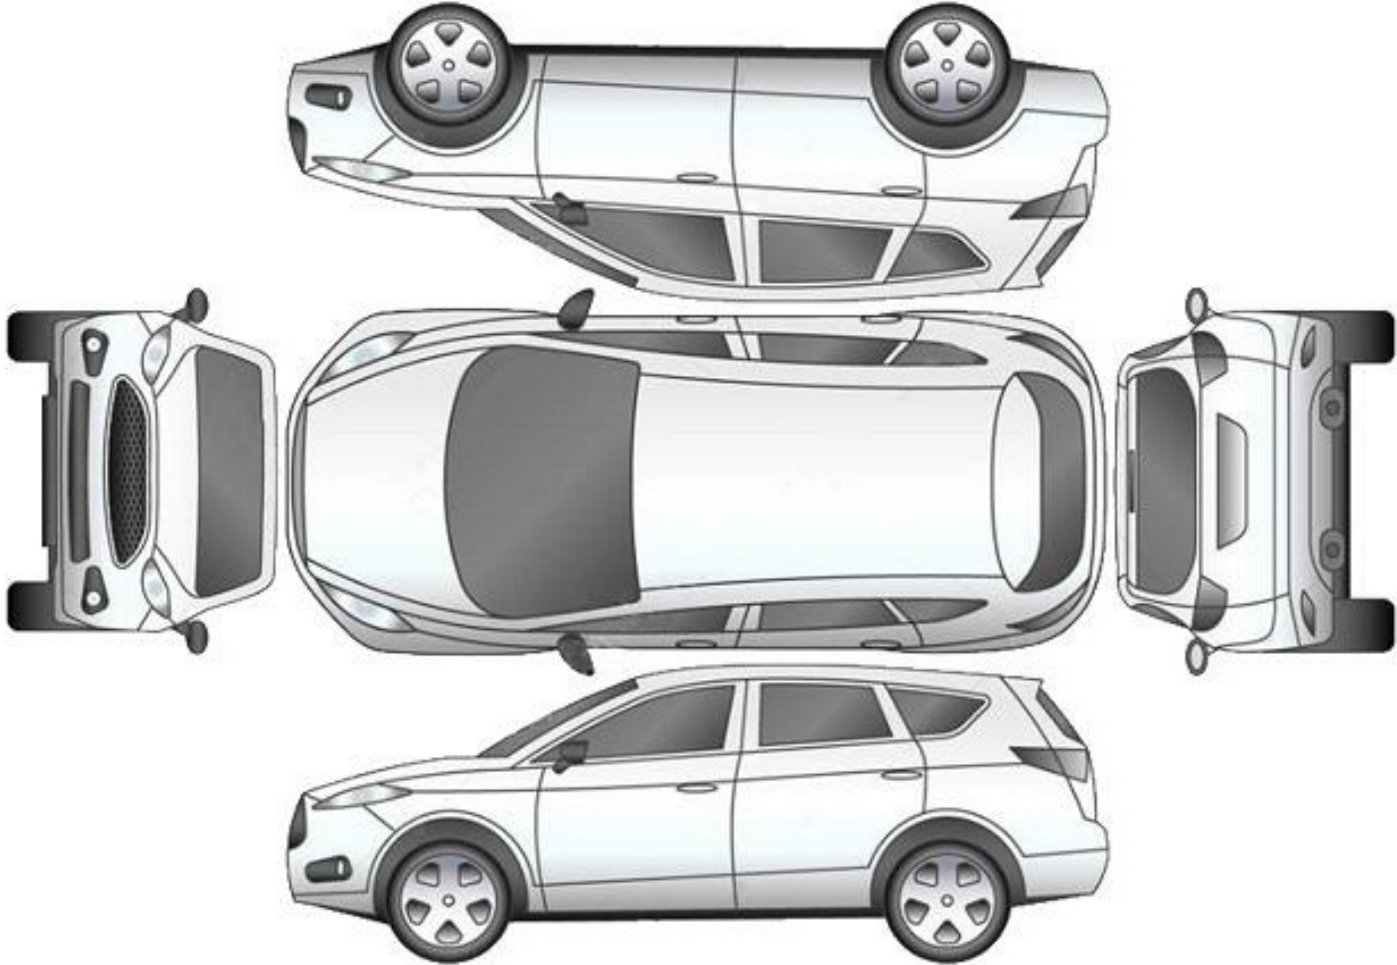
Kaporta Kontrolü(Deđiřmiř Boyanmıř kontrolü)

Arata deđiřmiř ve boyanmıř para bulunmamaktadır

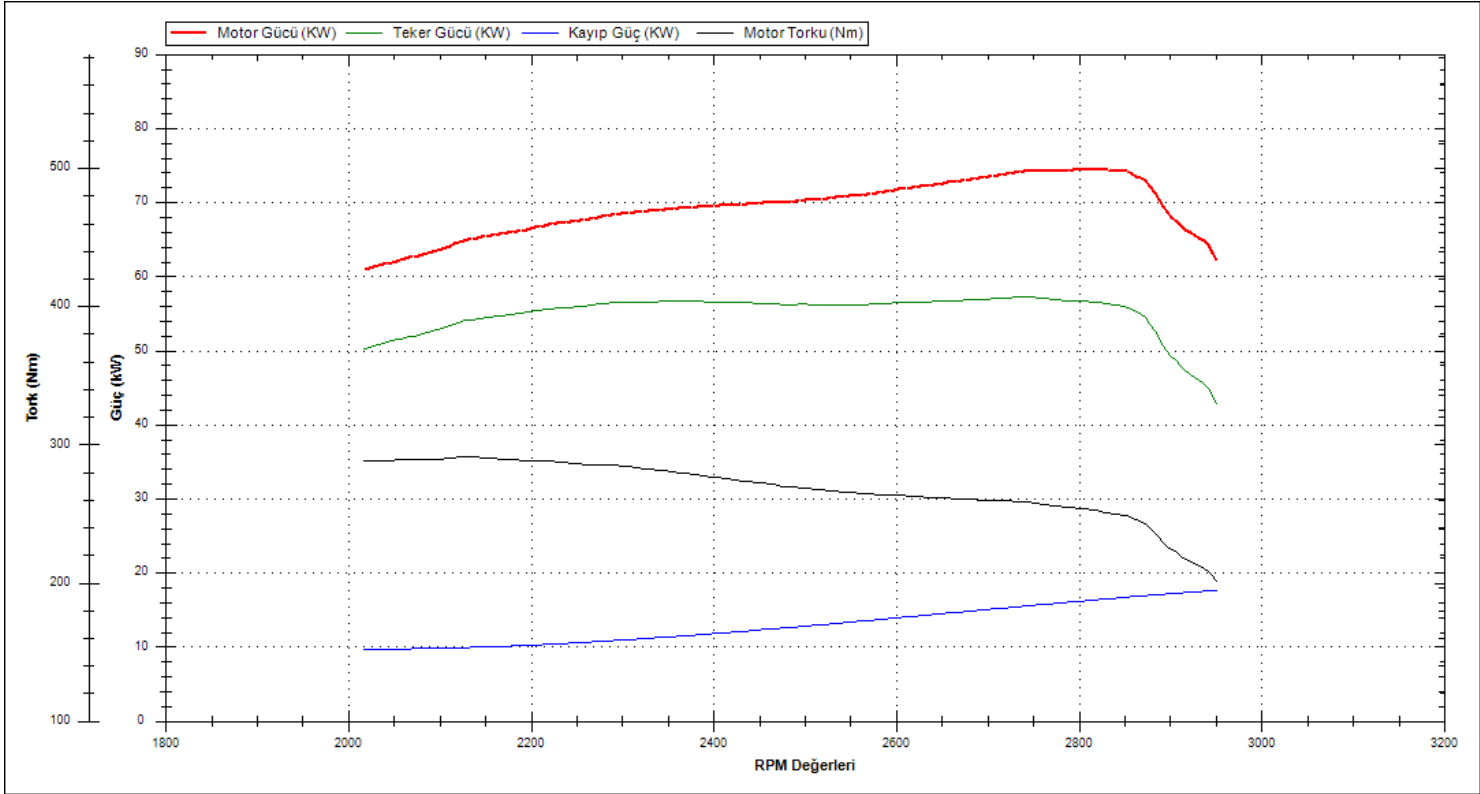
RPM (Devir/dk) Grafięi

Ölçülen Motor Torku 282 NM	Teker Torku 232 NM	Teker Gücü 58 KW	Test Hızı 150 km/h
Ruhsat Verisi Güç 70 KW	Test Sonucu Güç 71 KW	Kayıp Güç 8 KW	Performans % 100,00
