# Full Plus Ekspertiz

## 34EEY510

**Araç Bilgileri**

| Model | Micra | İlk Tescil Tarihi | 17-06-2021 |

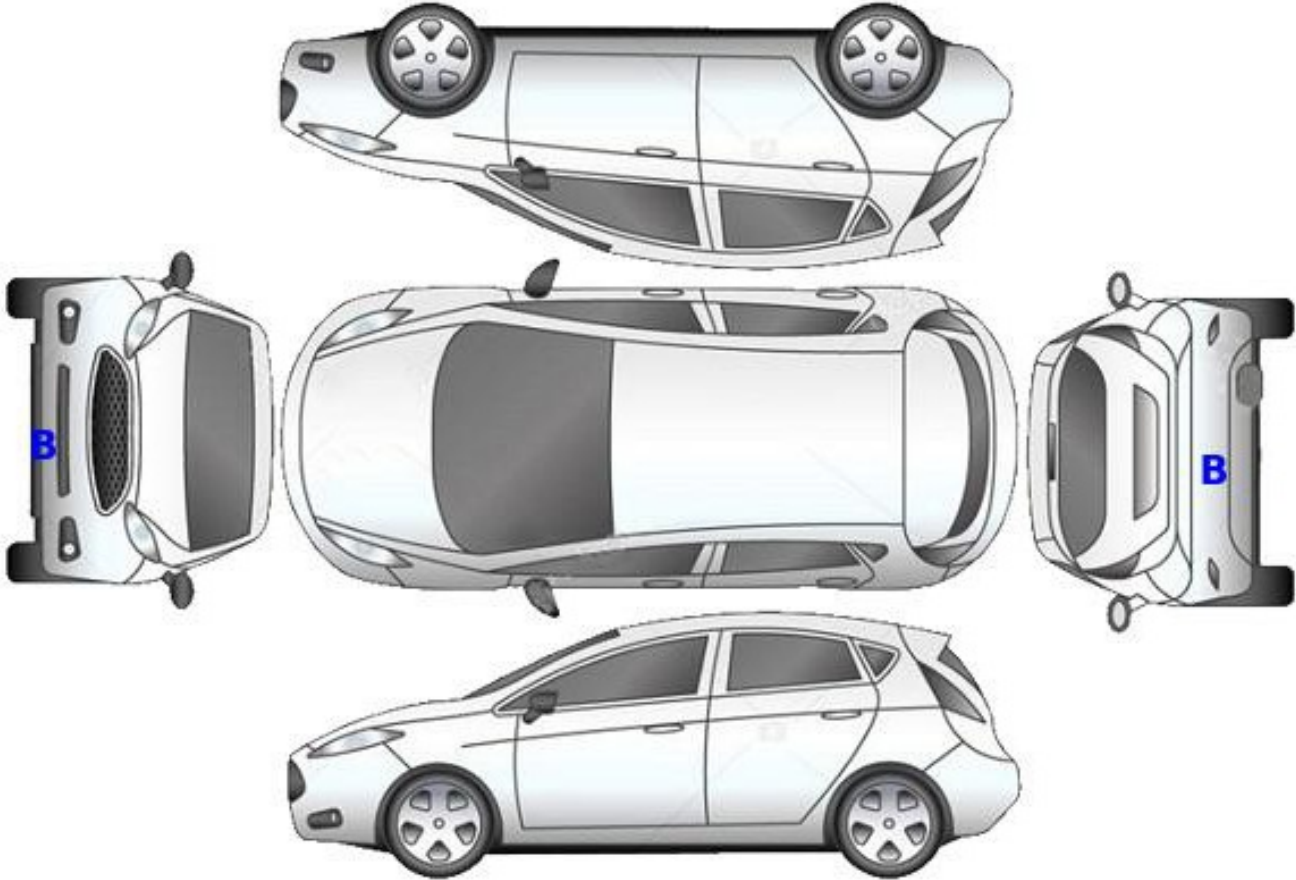
**Kaporta Kontrolü(Değişmiş Boyanmış kontrolü)**

**B: Boyalı****B/2: Lokal Boyalı****D: Değişmiş**

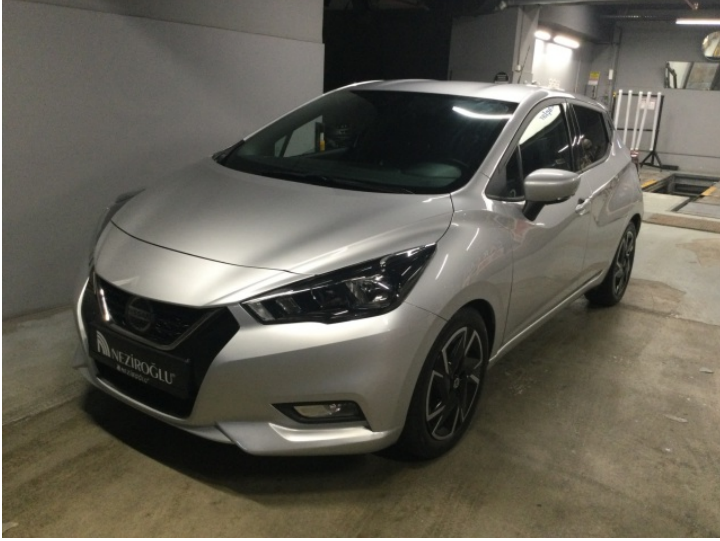
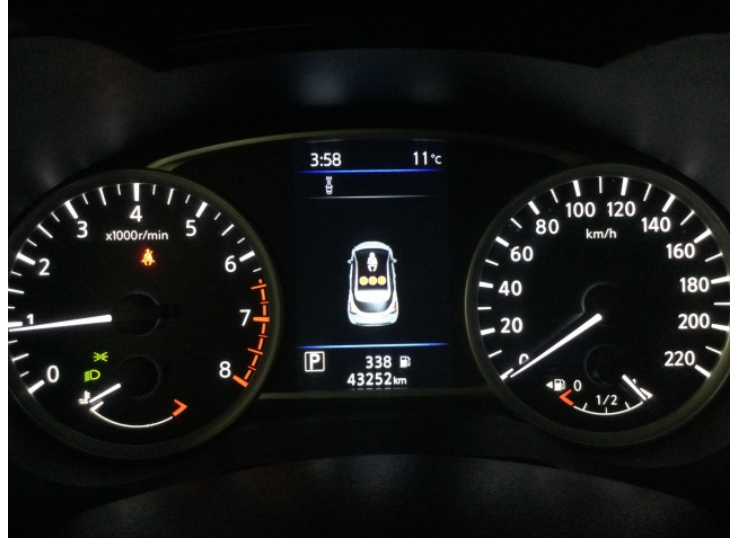
### Ara Resimleri

### izik

Camlar, Arka cam > izik

amurluk, saė, amurluk, saė > izik

### Vuruk

Marřbiyel, saė, Marřbiyel, saė > Ezik

amurluk, saė arka, amurluk, saė arka > Ezik

Aracın teknik özelliklerinden dolayı dyno test yapılamadı. Aracın sağ arka çamurluk boyasız göçük düzeltme düzeltme işlemi yapılmış.
