# Full Plus Ekspertiz

## 06DKY871

**Araç Bilgileri**

| Model | Micra | İlk Tescil Tarihi | 01-07-2022 |

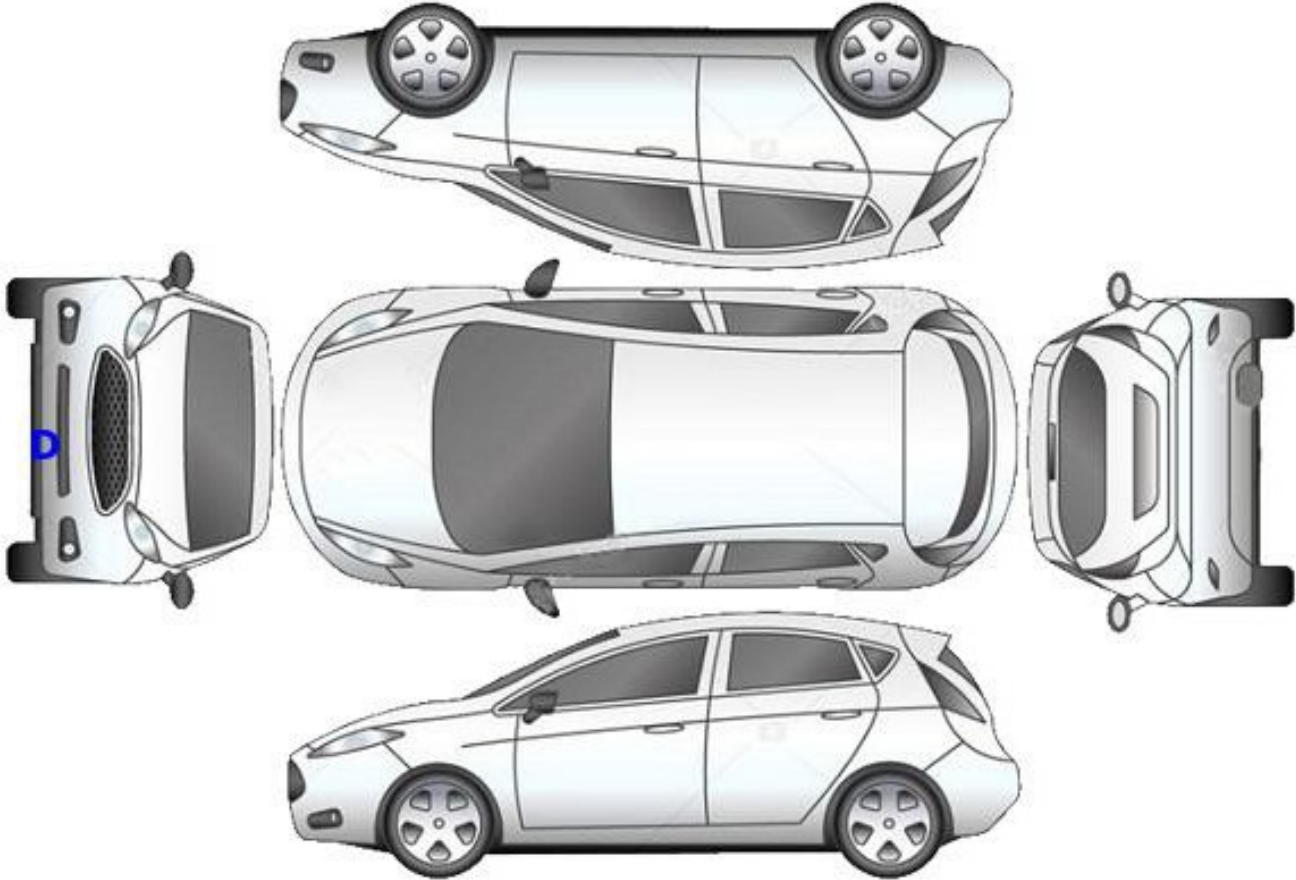
**Kaporta Kontrolü(Değişmiş Boyanmış kontrolü)**

**B: Boyalı****B/2: Lokal Boyalı****D: Değişmiş**
