Rapor Tarihi: 09.09.2024 10:35
Rapor No: 06-01-1285134
Mersis No: 0309073518100001

Full Plus Ekspertiz

Plaka	34CUP789	Şanzıman Tipi	Otomatik
KM	23085	Yakıt Cinsi	Dizel
Şase	WVWZZZ3CZLE088482	Motor Gücü	88 kw
Marka	Volkswagen	Motor Hacmi	1598cc
Rengi	SİYAH	Model	Passat
Sonraki Muayene Tar.	2025-01-27	Model Yılı	2020
Araç Tipi	Sedan	Ruhsat Sahibi	NEZİROĞLU MOTORLU ARAÇLAR
Kapı Sayısı	4 Kapı

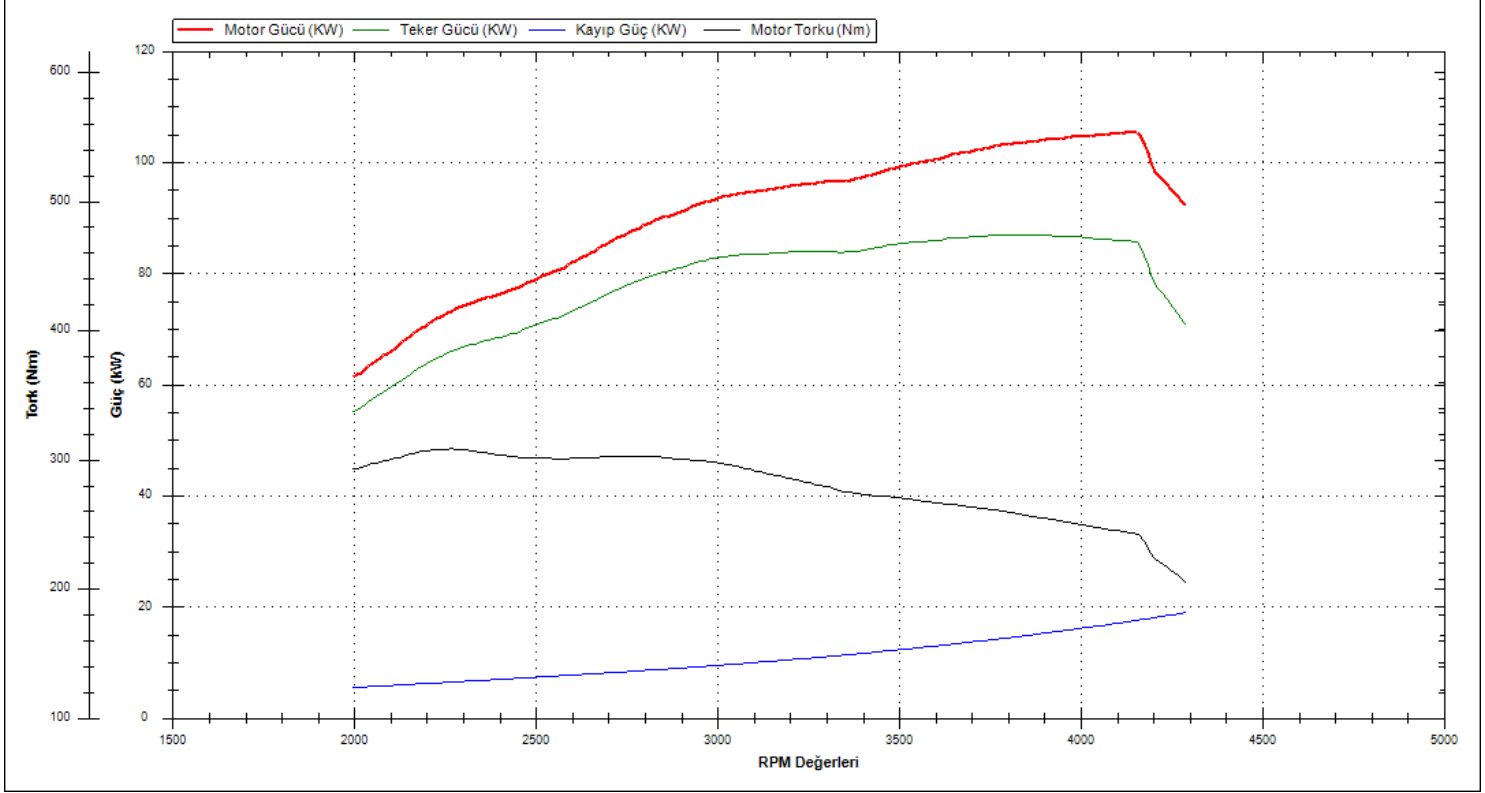
RPM (Devir/dk) Grafiği

Ölçülen Motor Torku	Teker Torku	Teker Gücü	Test Hızı
287	237	67	161
NM	NM	KW	km/h
Ruhsat Verisi Güç	Test Sonucu Güç	Kayıp Güç	Performans %
88	85	10	96,59
KW	KW	KW

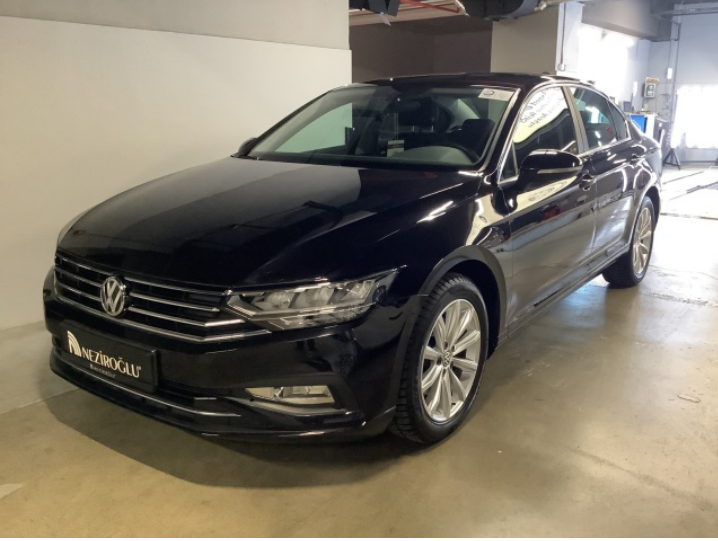
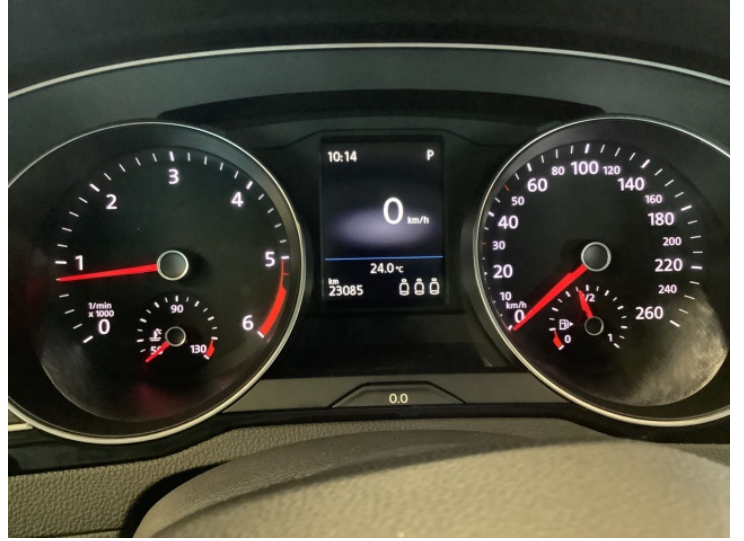
Araç Resimleri

Çizik

Tampon, arka, Arka tampon > Çizik

Çamurluk, sağ arka, Çamurluk, sağ arka > Çizik

Kapı, sağ ön, Kapı, sağ ön > Çizik

Çamurluk, sağ, Çamurluk, sağ > Çizik

Araçta kuş pisliği kaynaklı boya desenin de deforme var.
