# Full Plus Ekspertiz

## 35CGN467

## Araç Bilgileri

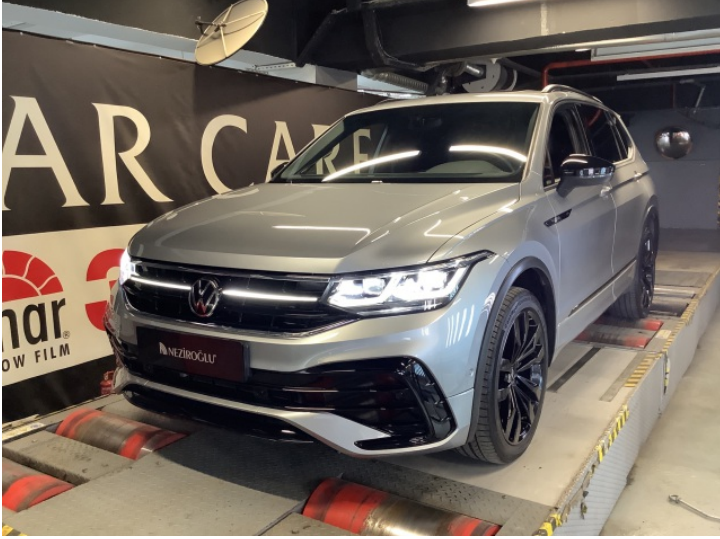
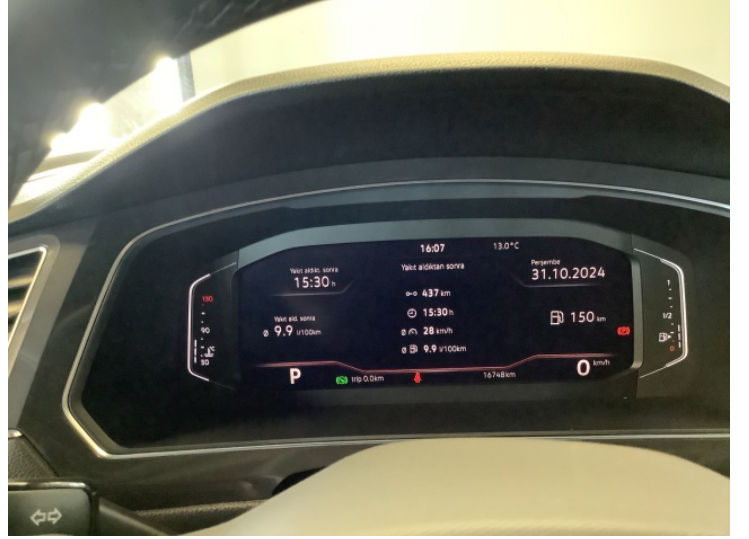
## Çizik

Çamurluk, sol arka, Çamurluk  
ağız > Çizik
