# Full Plus Ekspertiz

## 34ERU445

## Araç Bilgileri

| Rengi | GRİ | Model | Elantra |

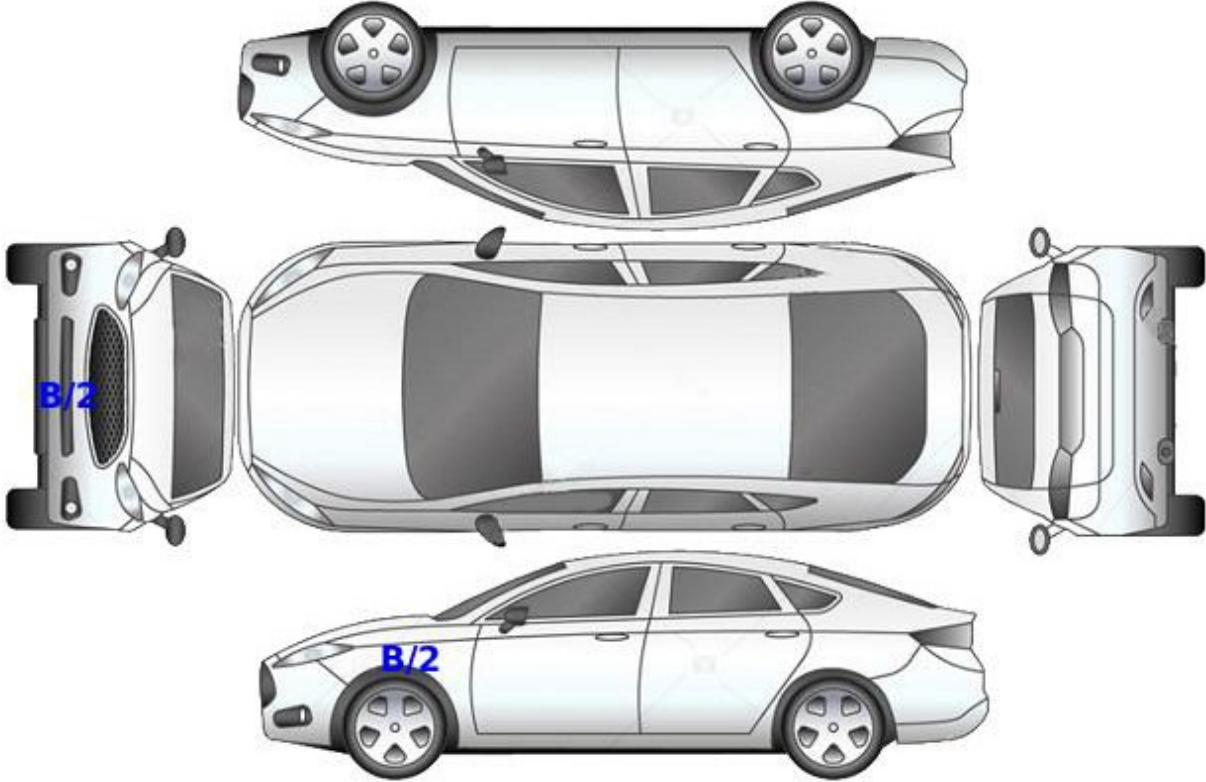
## Kaporta Kontrolü(Değişmiş Boyanmış kontrolü)

B: Boyalı

B/2: Lokal Boyalı

D: Değişmiş

| | Durum | Notlar |
|---|---|---|
| Araç Kaporta Aksamı | | Ezik ve çizikler var. |

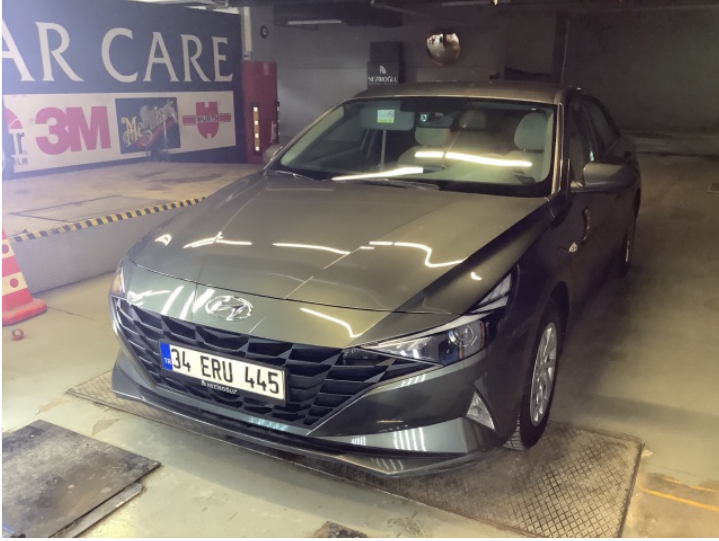
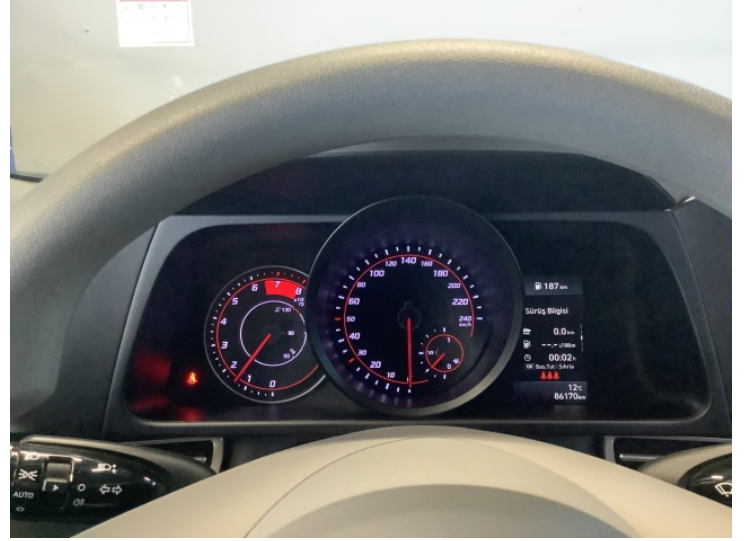
## Araç Resimleri

## Çizik

Tampon, ön, Ön tampon > Çizik

Kapı, sağ ön, Kapı, sağ ön > Çizik

Kapı, sağ arka, Kapı, sağ arka > Çizik

Çamurluk, sağ arka, Çamurluk, sağ arka > Çizik

Tampon, arka, Arka tampon > Çizik

Marşbiyel, sol, Marşbiyel, sol > Çizik
