# Full Plus Ekspertiz

## 34FDE102

## Araç Bilgileri

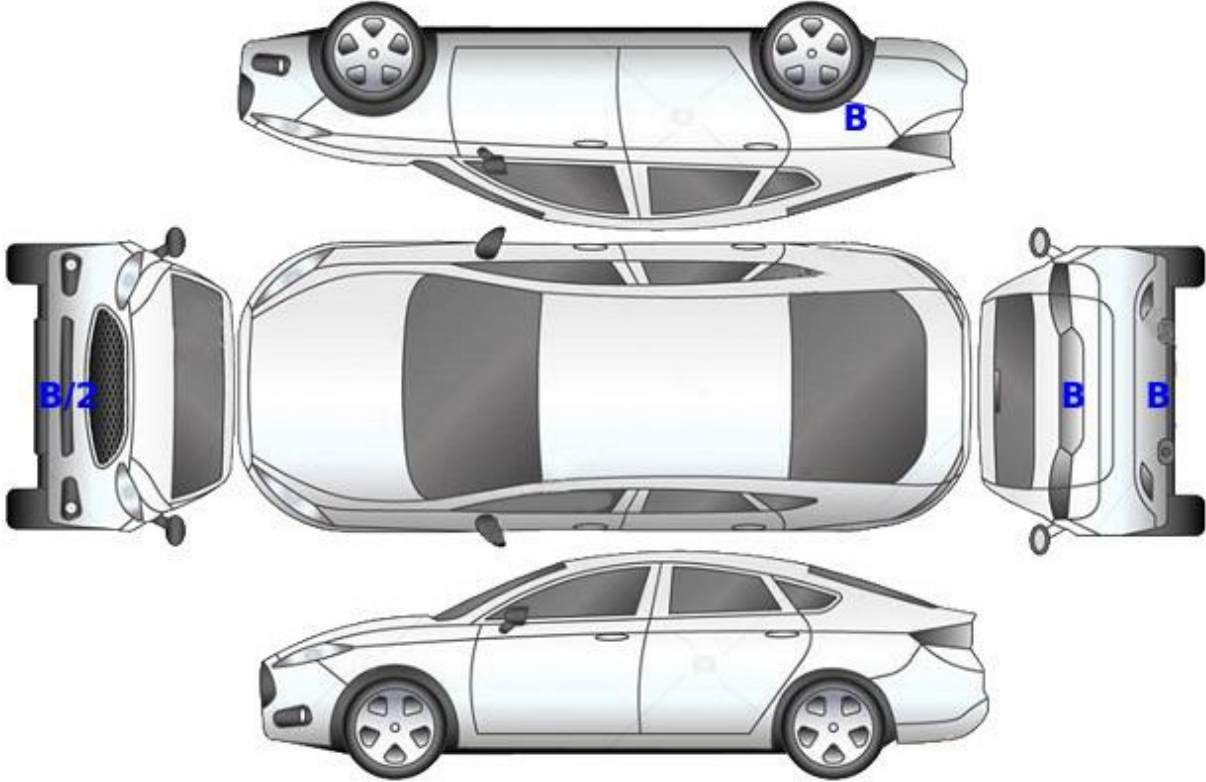
## Kaporta Kontrolü(Değişmiş Boyanmış kontrolü)

B: Boyalı

B/2: Lokal Boyalı

D: Değişmiş

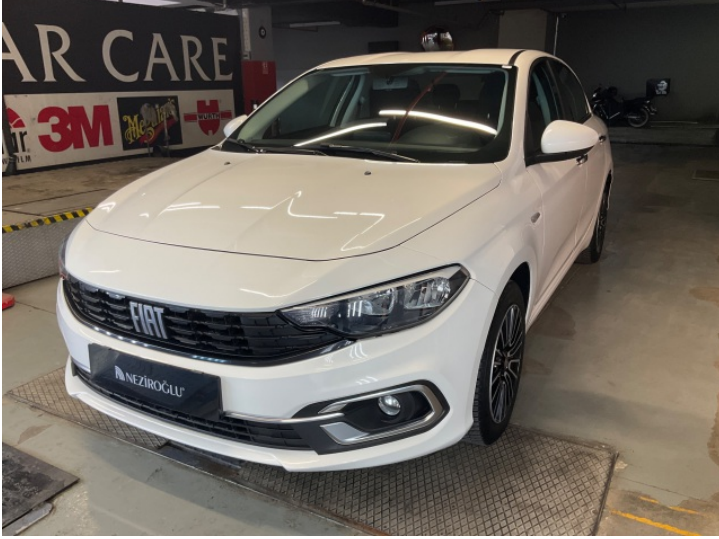
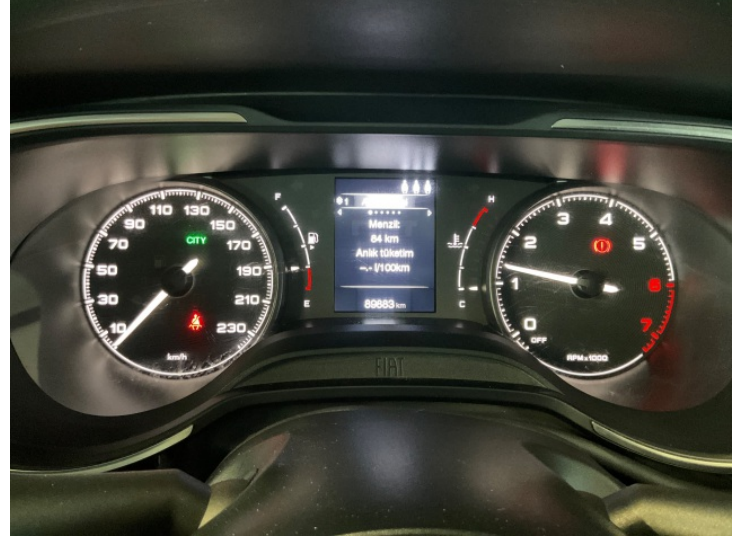
## Araç Resimleri

Motor kaputu, Motor kaputu > Çizik

Tampon, ön, Ön tampon > Çizik

Kapı, sol ön, Kapı, sol ön > Çizik

Kapı, sol arka, Kapı, sol arka > Çizik

Çamurluk, sol arka, Çamurluk, sol arka > Çizik

Tampon, arka, Arka tampon > Çizik

Marşbiyel, sağ, Marşbiyel, sağ > Çizik
